**LAUDO DE VISTORIA CAUTELAR**

Marca, Modelo e Ano fabricação/Modelo  
**PORSCHE/BOXSTER**  
**2024/ 2024 - Prata - Gasolina**

**APROVADO**

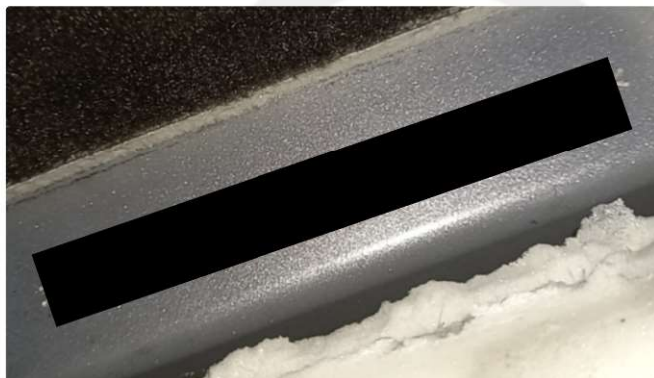
Gravação do Chassi

✓ 018 - Gravação identificadora sem vestígios aparentes de adulteração.

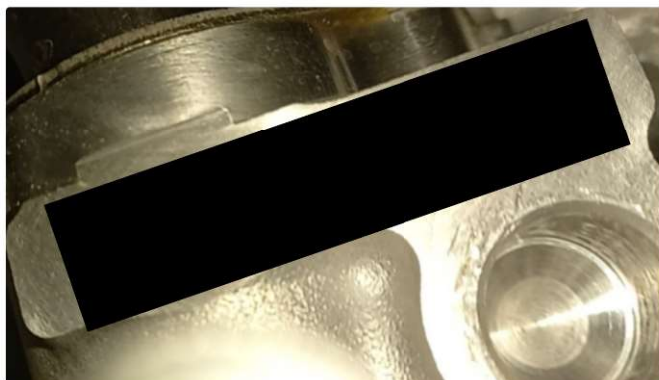
Gravação do Motor

✓ 018 - Gravação identificadora sem vestígios aparentes de adulteração.

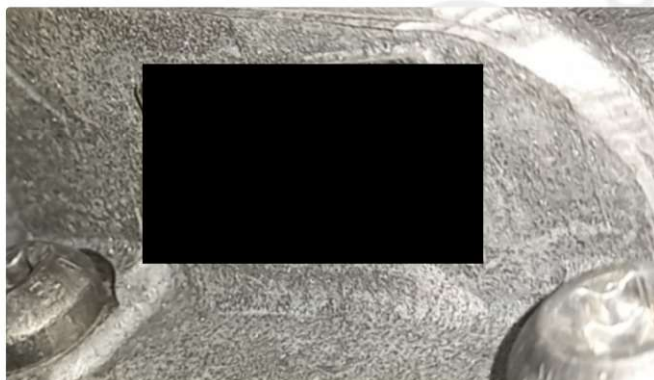
Gravação do Câmbio

✓ 018 - Gravação identificadora sem vestígios aparentes de adulteração.

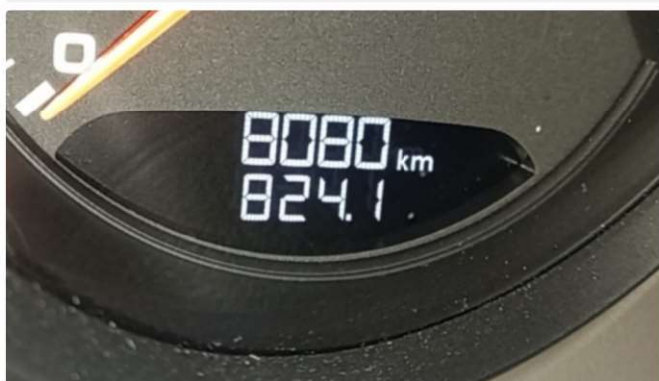
Hodômetro

✓ 249 - Registro fotografado/observado.
