LAUDO DE VISTORIA CAUTELAR

PORSCHE/911 CARRERA

2024/ 2024 - Vermelha - Gasolina

APROVADO

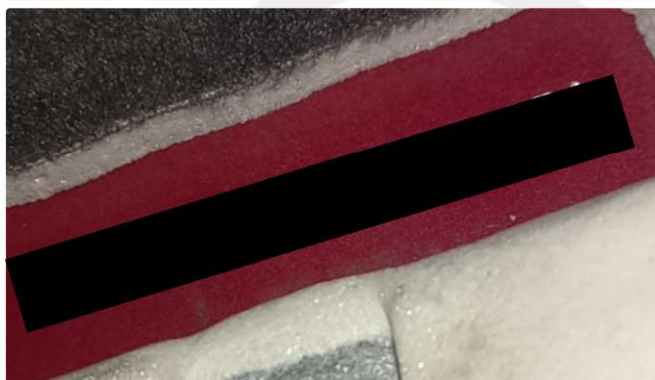
Gravação do Chassi

✓ 018 - Gravação identificadora sem vestígios aparentes de adulteração.

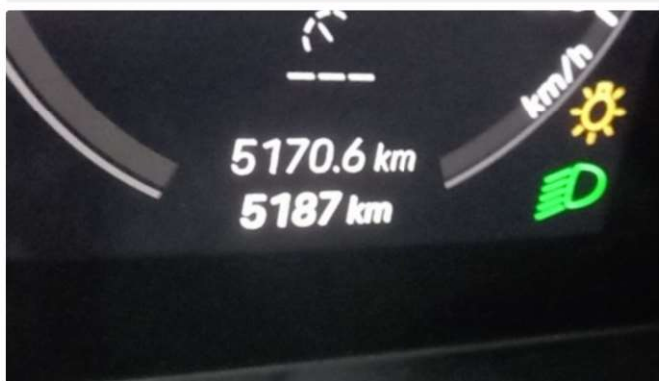
Hodômetro

✓ 249 - Registro fotografado/observado.
