VISTORIA  
CAUTELAR

**Dádiva**  
VISTORIAS

Placa: [REDACTED] Cor: AZUL Ano de fabricação: 2023 Data da vistoria: 12/06/2026  
UF: MG Capacidade: 2024 Fabricante: I  
Modelo: PORSCHE 911 CARRERA S Combustível: GASOLINA Km: 9564 Renavam: [REDACTED] Câmbio: [REDACTED] Motor: [REDACTED]  
Chassi: [REDACTED] Vistoriador: [REDACTED] Unidade: [REDACTED]

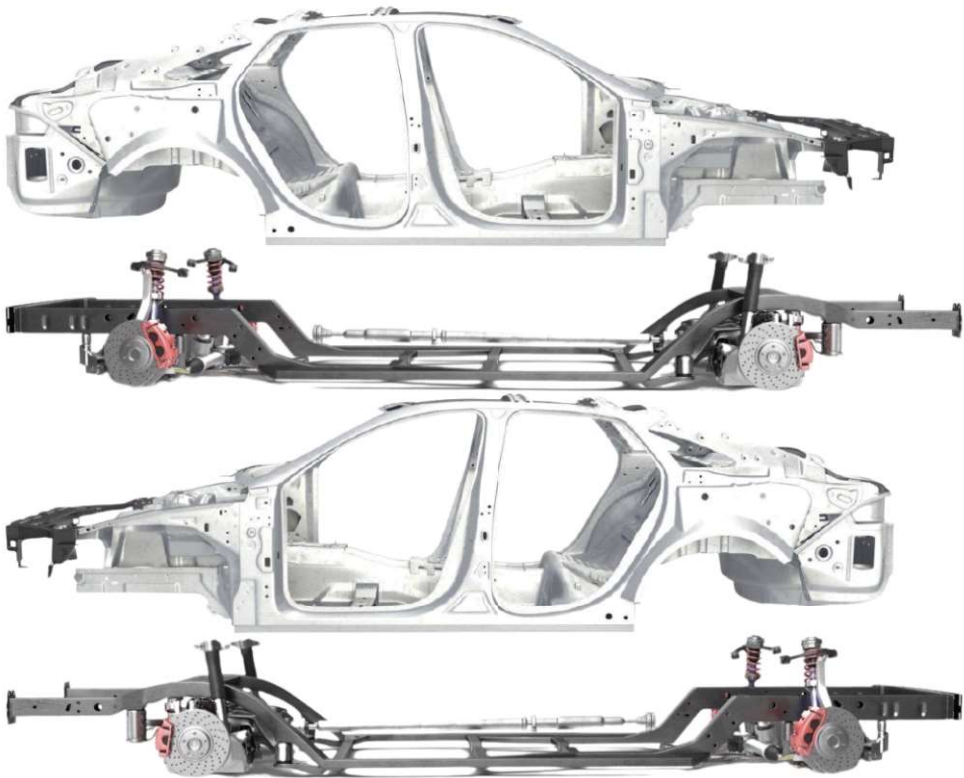
CONDIÇÃO GERAL DA ESTRUTURA  
- Original, dentro dos padrões do fabricante

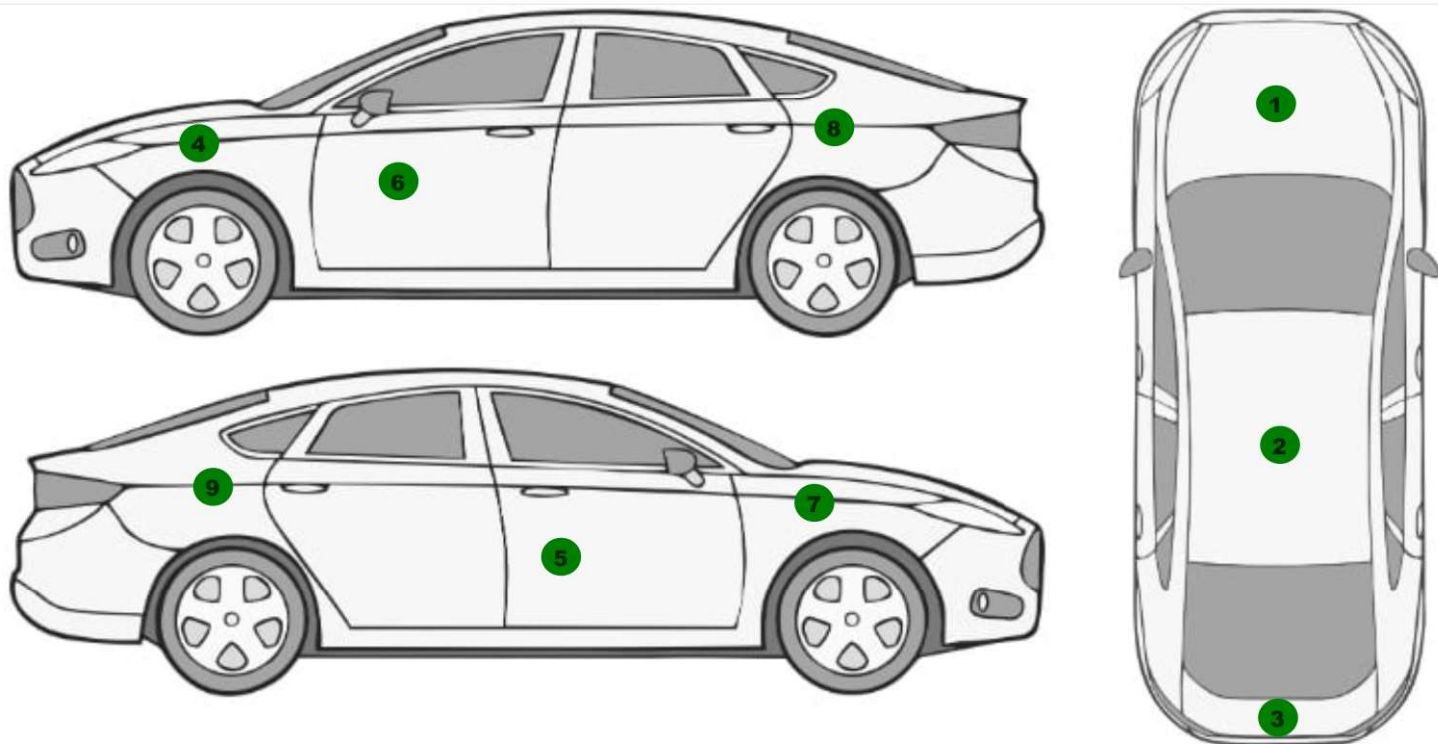
| Peça | Espessura (μ) Mín/Max | Análise | Peça | Espessura (μ) Mín/Max | Análise |
|---|---|---|---|---|---|
| 1 - Capô | | Original | 2 - Teto | | Original |
| 3 - Tampa Do Porta Malas | | Original | 4 - Paralama Dianteiro Esquerdo | | Original |
| 5 - Porta Dianteira Direita | | Original | 6 - Porta Dianteira Esquerda | | Original |
| 7 - Paralama Dianteiro Direito | | Original | 8 - Lateral Traseira Esquerda | | Original |
| 9 - Lateral Traseira Direita | | Original | | | |

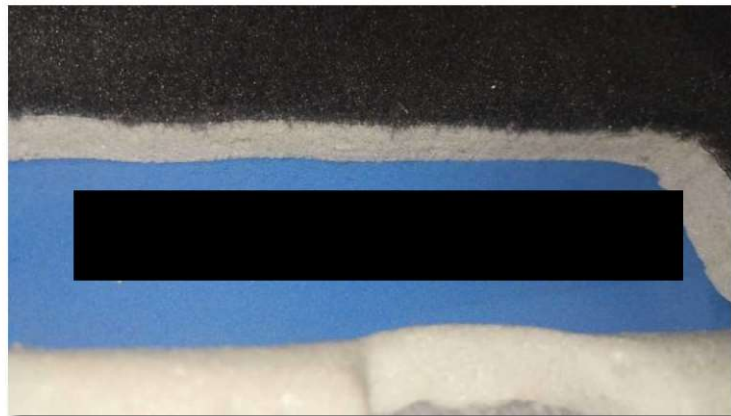
- **Chassi**- Gravação sem vestígios aparentes de adulteração e dentro dos padrões do fabricante.

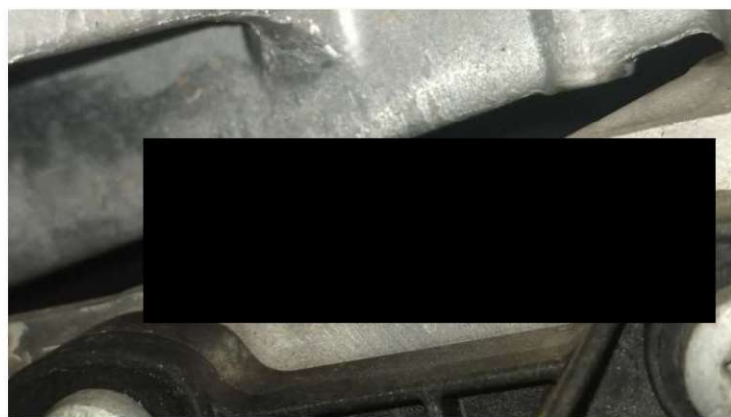
- **Motor**- Numeração é a mesma que consta registrada nos bancos de dados dos órgãos competentes (BIN).

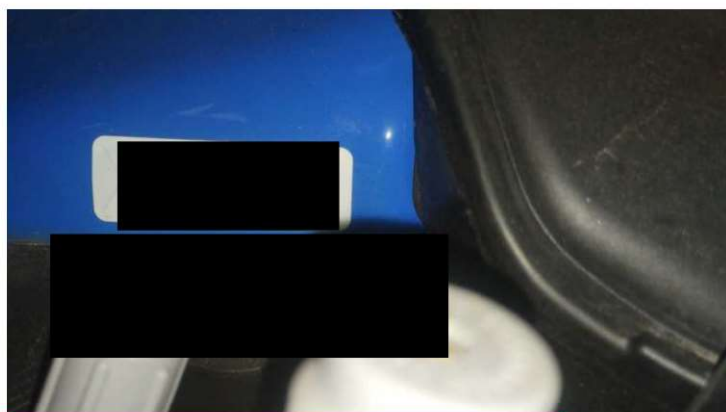
ETIQUETA COMPARTIMENTO MOTOR

Original/Dentro dos padrões do fabricante.

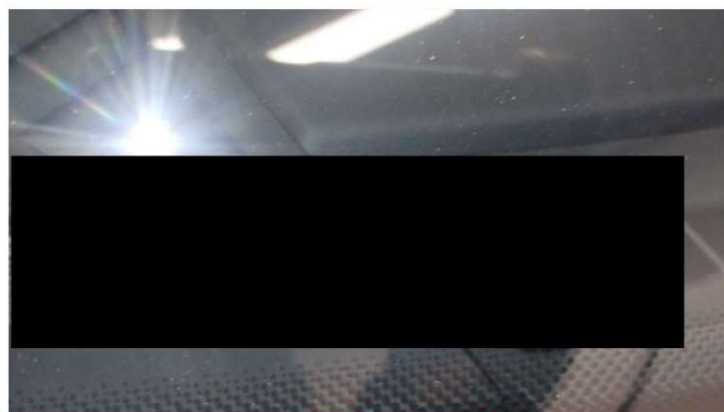
GRAVAÇÃO VIDRO PARA-BRISA

Original/Dentro dos padrões do fabricante.

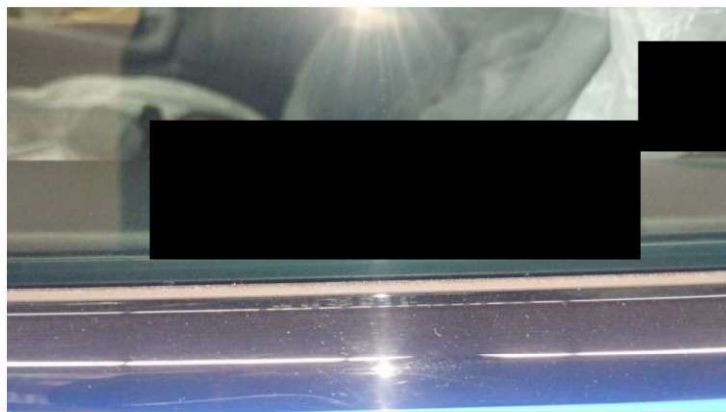
GRAVAÇÃO VIDRO DIANTEIRO ESQUERDO

Original/Dentro dos padrões do fabricante.

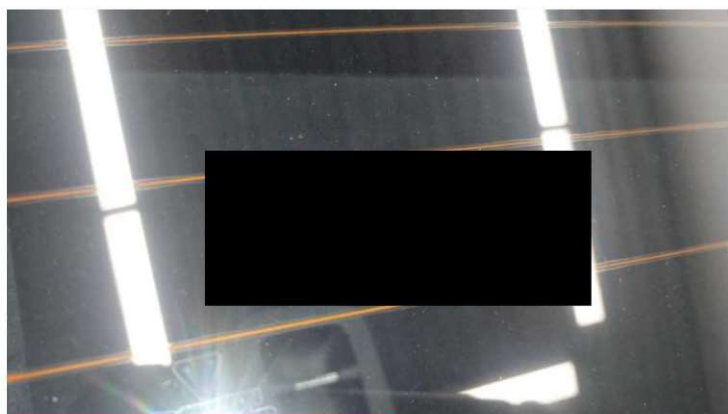
GRAVAÇÃO VIDRO VIGIA

Original/Dentro dos padrões do fabricante.

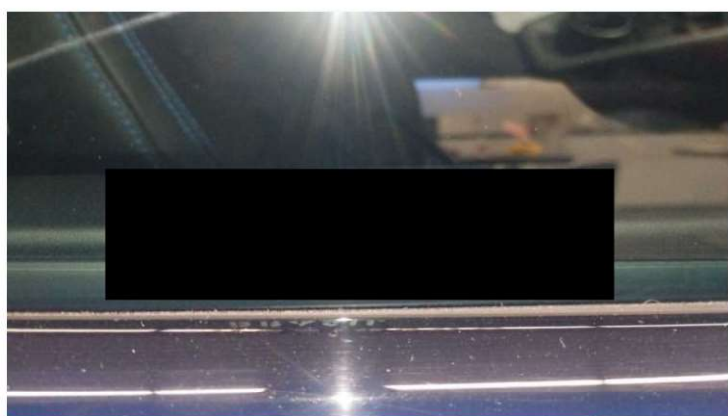
GRAVAÇÃO VIDRO DIANTEIRO DIREITO

Original/Dentro dos padrões do fabricante.
