VISTORIA  
CAUTELAR

# vistoria cautelar

| PORSCHE MACAN T | GASOLINA | 29336 | PRATA | 2022 | 29/04/2026 |

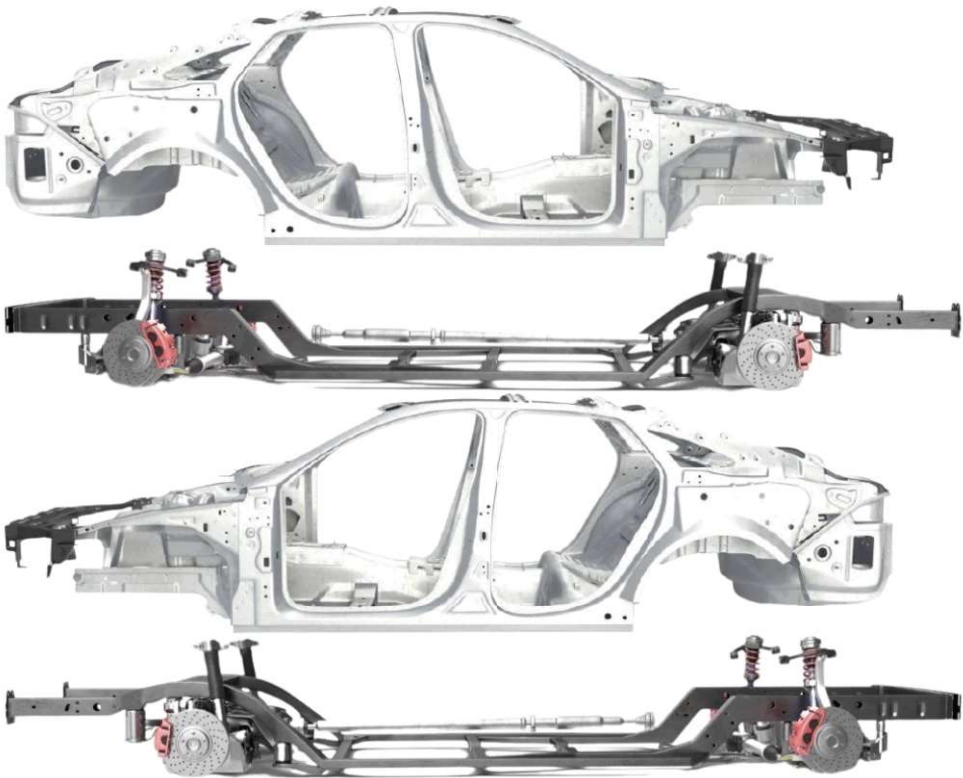
CONDIÇÃO GERAL DA ESTRUTURA  
- Original, dentro dos padrões do fabricante

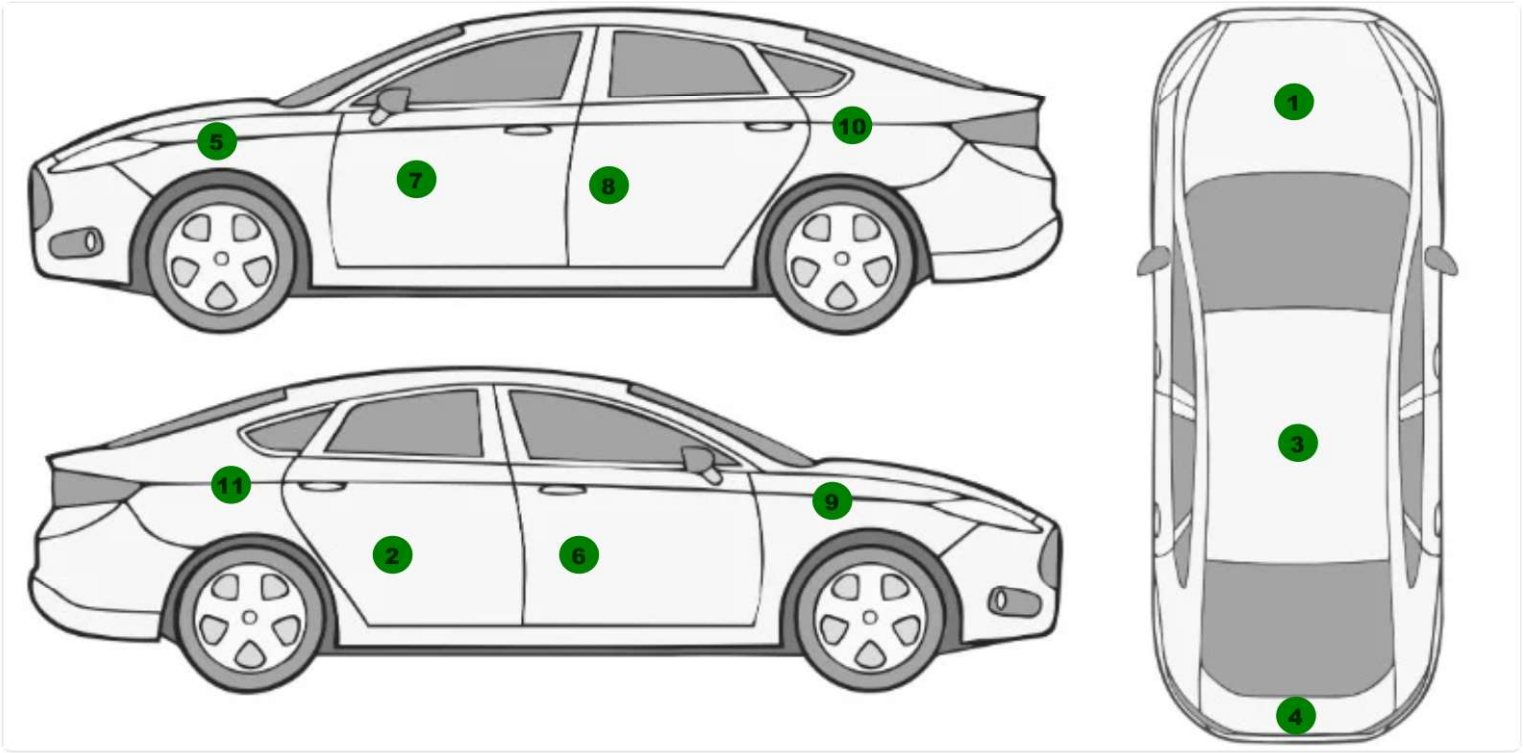
| Peça | Espessura (μ) Mín/Max | Análise | Peça | Espessura (μ) Mín/Max | Análise |
|---|---|---|---|---|---|
| 1 - Capô | | Original | 2 - Porta Traseira Direita | | Original |
| 3 - Teto | | Original | 4 - Tampa Do Porta Malas | | Original |
| 5 - Paralama Dianteiro Esquerdo | | Original | 6 - Porta Dianteira Direita | | Original |
| 7 - Porta Dianteira Esquerda | | Original | 8 - Porta Traseira Esquerda | | Original |
| 9 - Paralama Dianteiro Direito | | Original | 10 - Lateral Traseira Esquerda | | Original |
| 11 - Lateral Traseira Direita | | Original | | | |

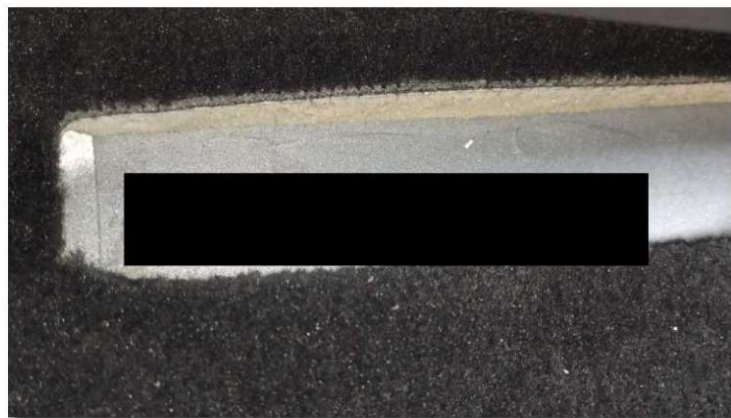
- **Chassi**- Gravação sem vestígios aparentes de adulteração e dentro dos padrões do fabricante.

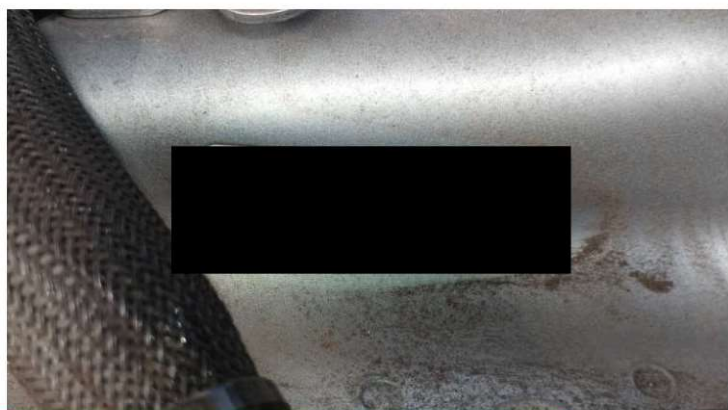
ETIQUETA COMPARTIMENTO MOTOR

Original/Dentro dos padrões do fabricante.

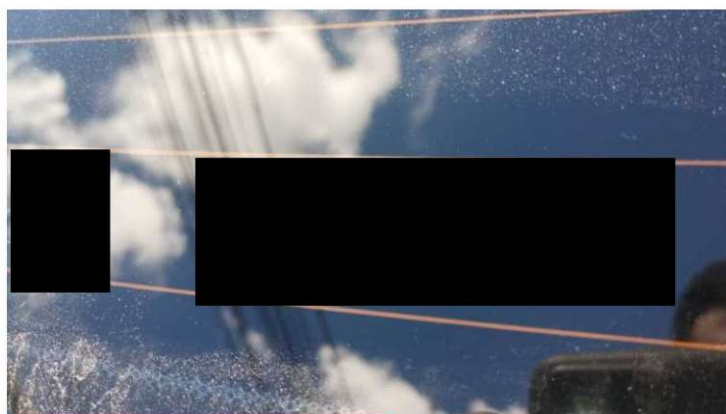
GRAVAÇÃO VIDRO VIGIA

Original/Dentro dos padrões do fabricante.

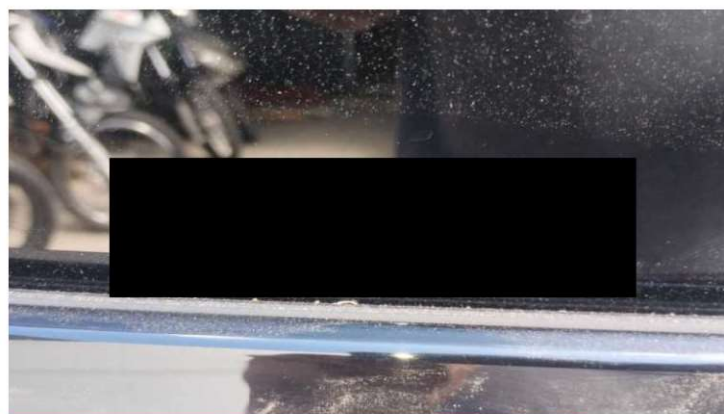
GRAVAÇÃO VIDRO TRASEIRO DIREITO

Original/Dentro dos padrões do fabricante.

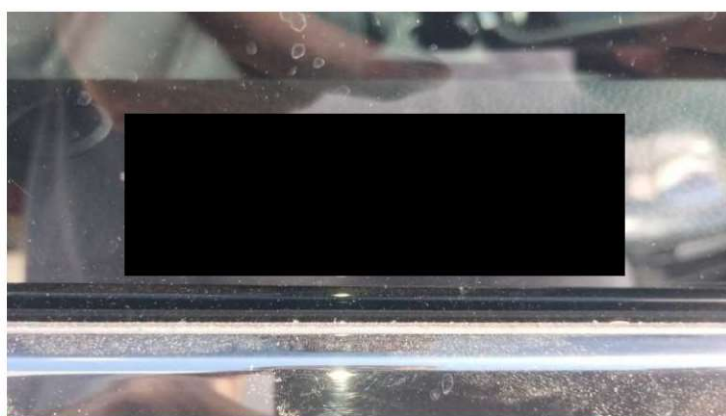
GRAVAÇÃO VIDRO DIANTEIRO DIREITO

Original/Dentro dos padrões do fabricante.
