VISTORIA  
CAUTELAR

Dádiva  
VISTORIAS

Modelo:  
**PORSCHE MACAN**

Data da vistoria:  
**19/08/2026**

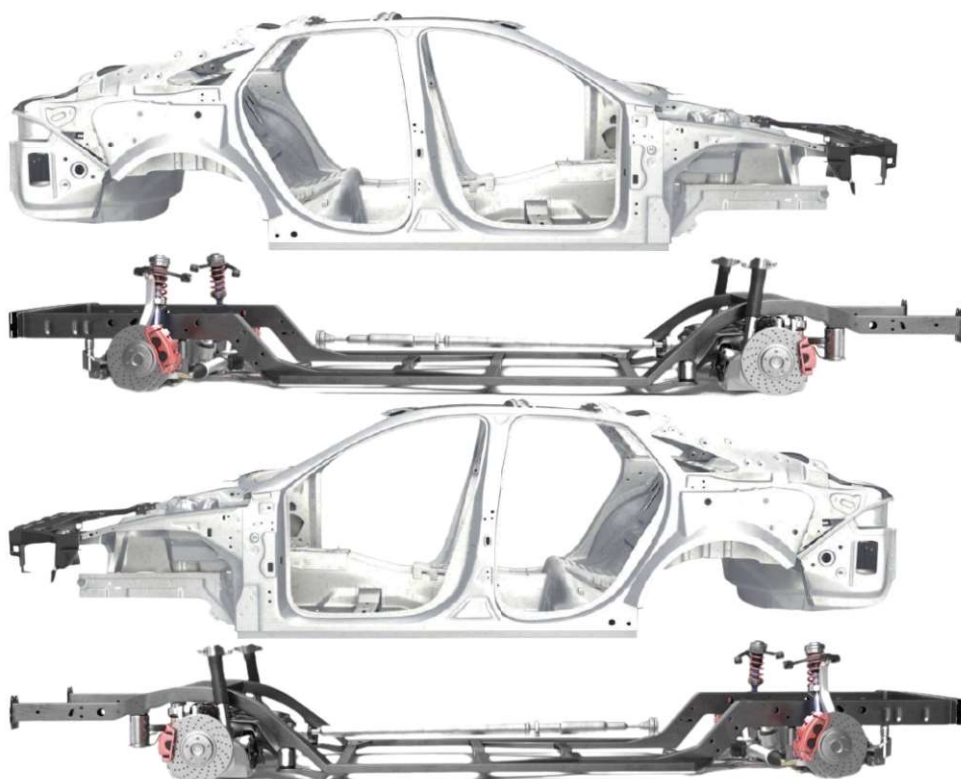
- Original, dentro dos padrões do fabricante

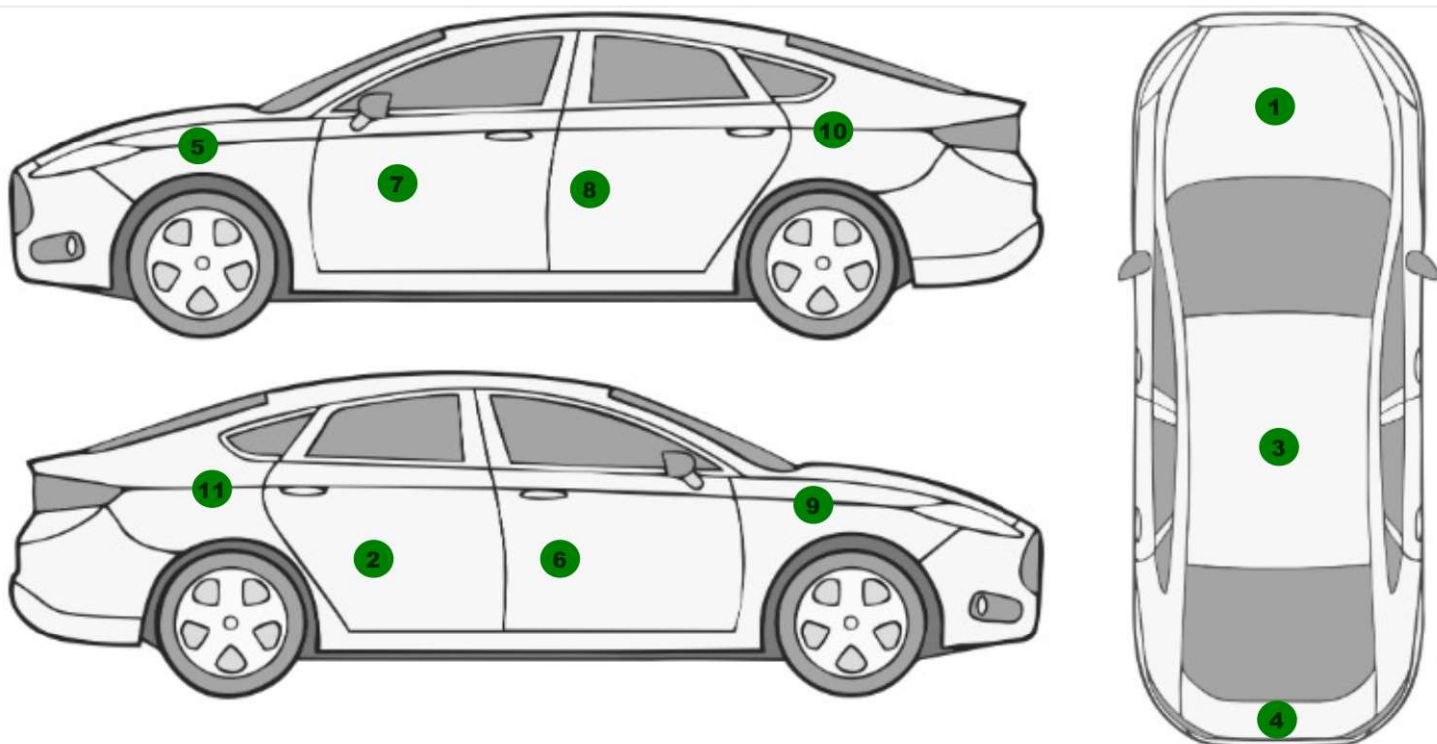
| Peça | Espessura (μ) Mín/Max | Análise | Peça | Espessura (μ) Mín/Max | Análise |
|---|---|---|---|---|---|
| 1 - Capô | | Original | 2 - Porta Traseira Direita | | Original |
| 3 - Teto | | Original | 4 - Tampa Do Porta Malas | | Original |
| 5 - Paralama Dianteiro Esquerdo | | Original | 6 - Porta Dianteira Direita | | Original |
| 7 - Porta Dianteira Esquerda | | Original | 8 - Porta Traseira Esquerda | | Original |
| 9 - Paralama Dianteiro Direito | | Original | 10 - Lateral Traseira Esquerda | | Original |
| 11 - Lateral Traseira Direita | | Original | | | |

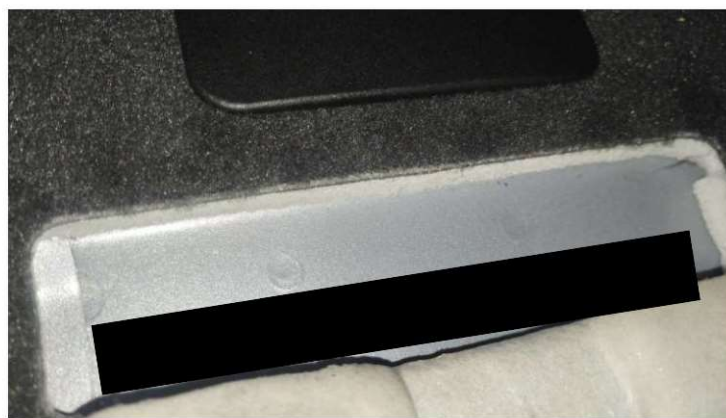
- **Chassi.** Gravação sem vestígios aparentes de adulteração e dentro dos padrões do fabricante.

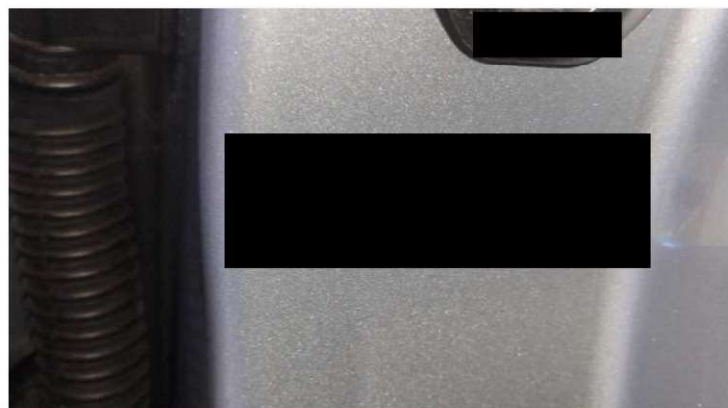
ETIQUETA BATENTE PORTA

**ETIQUETA DO BATENTE DA PORTA**  
ORIGINAL/DENTRO DOS PADRÕES DO FABRICANTE.

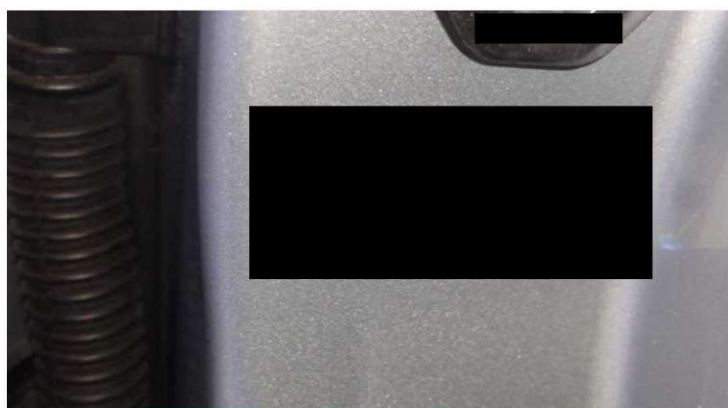
PLAQUETA DE FABRICAÇÃO

**PLAQUETA DO ANO DE FABRICAÇÃO**  
Original, dentro dos padrões do fabricante.

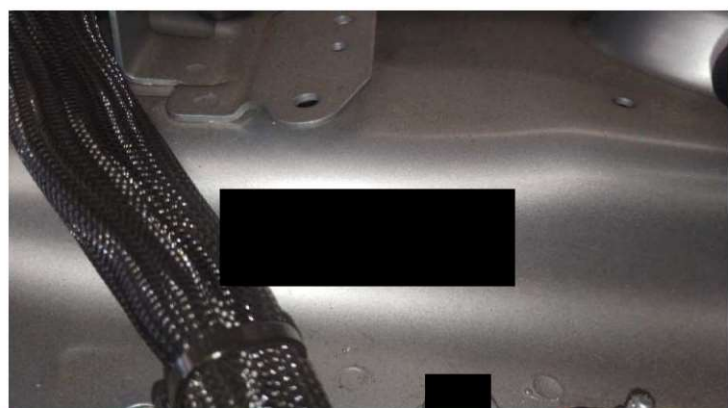
ETIQUETA COMPARTIMENTO MOTOR

**ETIQUETA DO COMPARTIMENTO DO MOTOR**  
Original/Dentro dos padrões do fabricante.

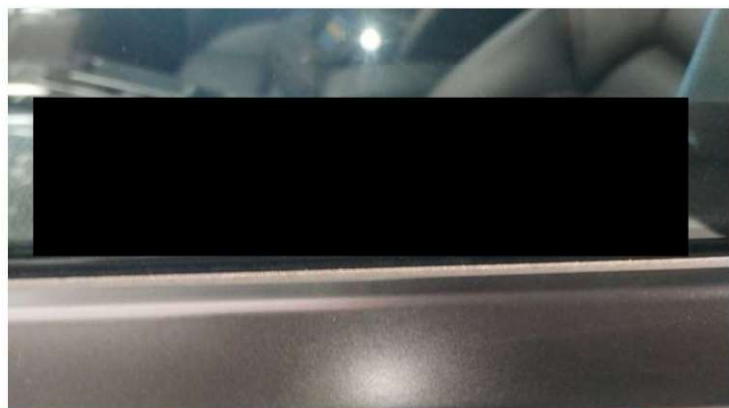
GRAVAÇÃO VIDRO DIANTEIRO ESQUERDO

**VIDRO PORTA DIANTEIRA ESQUERDA**  
Original/Dentro dos padrões do fabricante.

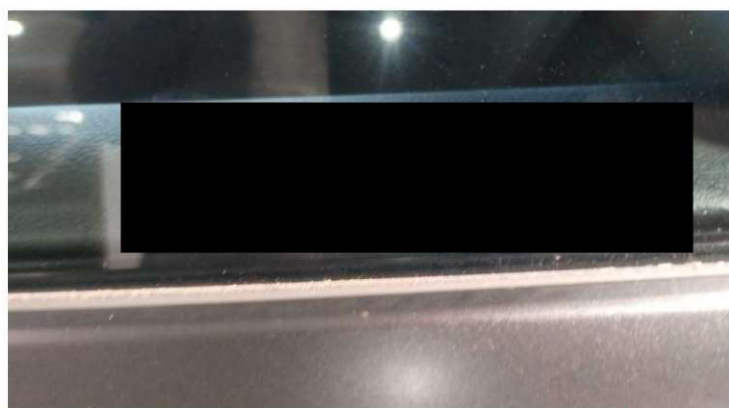
GRAVAÇÃO VIDRO TRASEIRO ESQUERDO

**VIDRO PORTA TRASEIRA ESQUERDA**  
Original/Dentro dos padrões do fabricante.

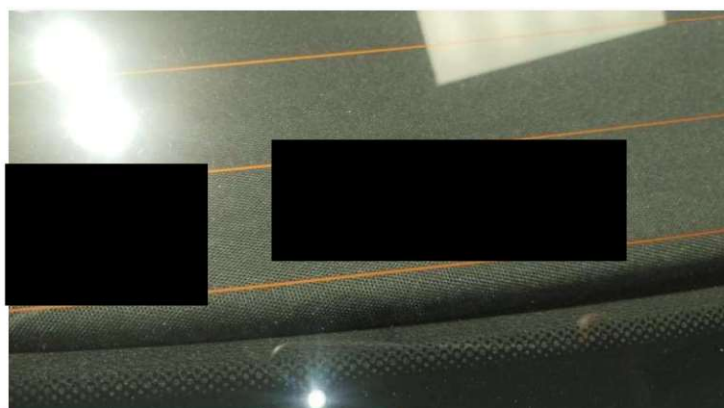
GRAVAÇÃO VIDRO VIGIA

**VIDRO TRASEIRO(VIGIA)**  
Original/Dentro dos padrões do fabricante.

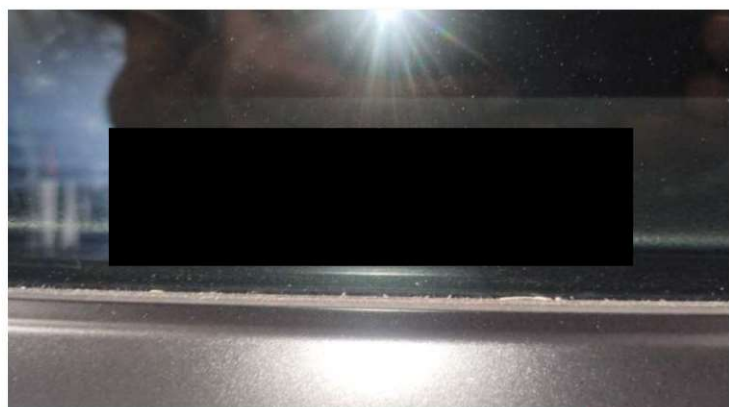
GRAVAÇÃO VIDRO TRASEIRO DIREITO

**VIDRO PORTA TRASEIRA DIREITA**  
Original/Dentro dos padrões do fabricante.

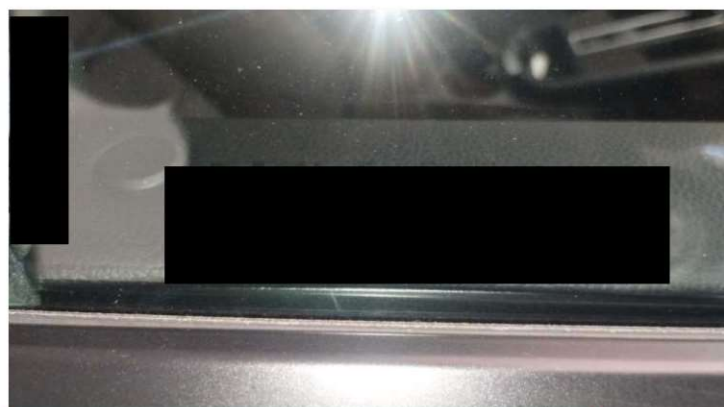
GRAVAÇÃO VIDRO DIANTEIRO DIREITO

**VIDRO PORTA DIANTEIRA DIREITA**  
Original/Dentro dos padrões do fabricante.

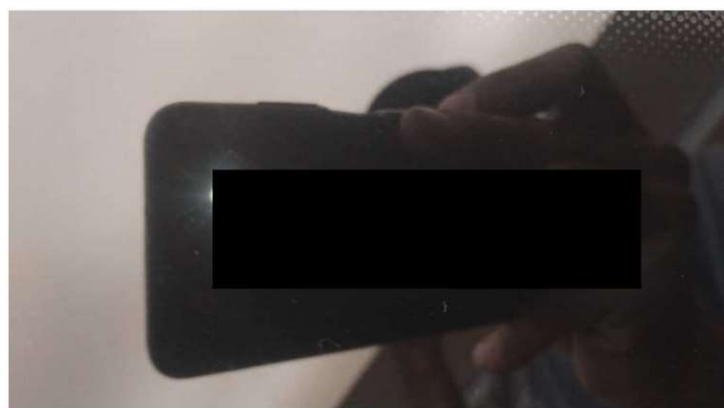
PLAQUETA VIN/CHASSI

**PLAQUETA DE CHASSI**  
Original, dentro dos padrões do fabricante.
