## DADOS GERAIS

| UNIDADE: | SHOPPING GLOBAL |

| MARCA: | MMC |
| MODELO: | ASX 2.0 CVT FLEX |

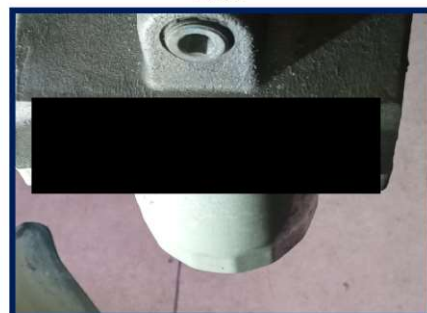
Motor

DENTRO DOS PADRÕES HABITUAIS DO FABRICANTE

É A MESMA QUE CONSTA NA BIN OU CRLV

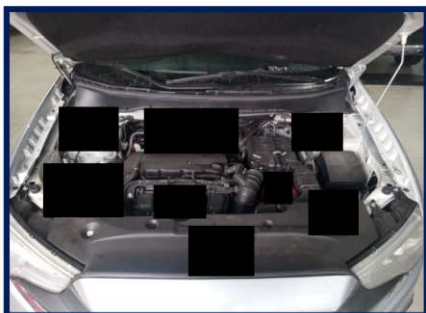
Câmbio

NUMERAÇÃO OBSTRUÍDA (ITEM EXCLUÍDO DO PARECER)

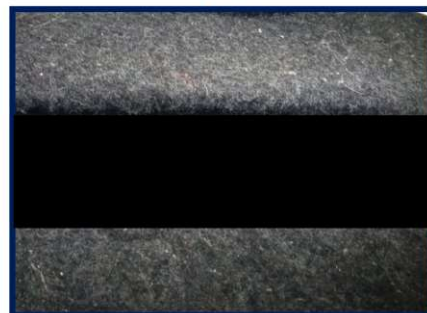
Chassi

DENTRO DOS PADRÕES HABITUAIS DO FABRICANTE

REGIÃO ÍNTEGRA

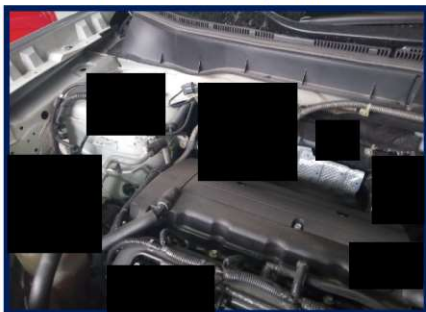
Torre amort diant/direita

| TORRE DO AMORTECEDOR DIANTEI. DIR. : | SEM AVARIAS APARENTES |

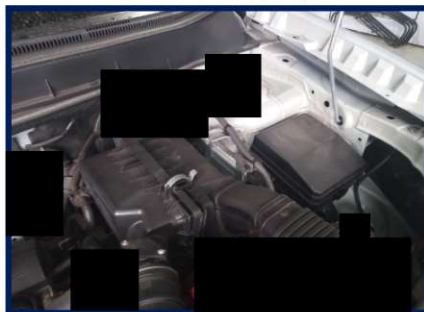
Torre amort diant/esquer

| TORRE DO AMORTECEDOR DIANTEI. ESQ. : | SEM AVARIAS APARENTES |

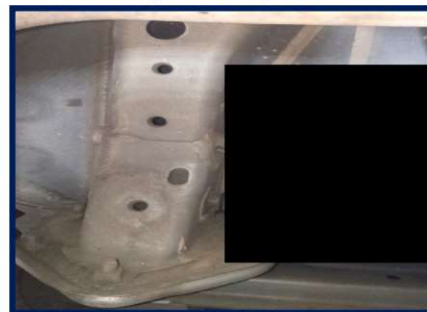
Longarina dianti/direita

| LONGARINA DIANTEI. DIR. : | SEM AVARIAS APARENTES |

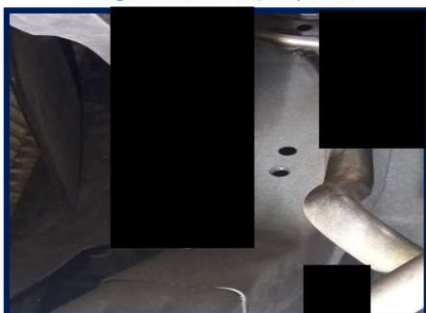
Longarina dianteira/esquerda

| LONGARINA DIANTEI. ESQ. : | SEM AVARIAS APARENTES |

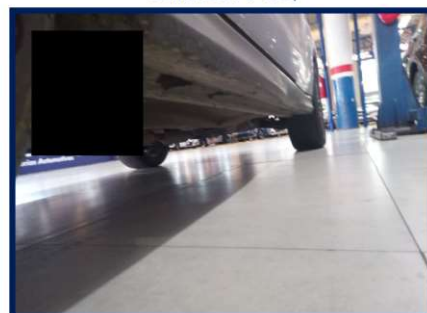
Caixa De Ar Esq

| CAIXA DE AR ESQUERDA . : | SEM AVARIAS APARENTES |

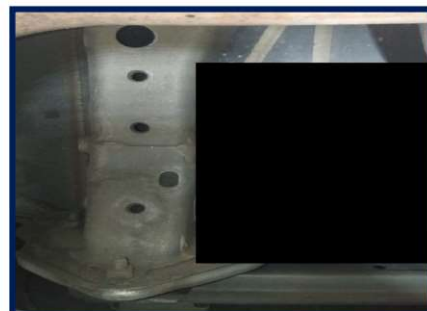
Longarina traseira/esquerda

| LONGARINA TRASEI. ESQ. : | SEM AVARIAS APARENTES |

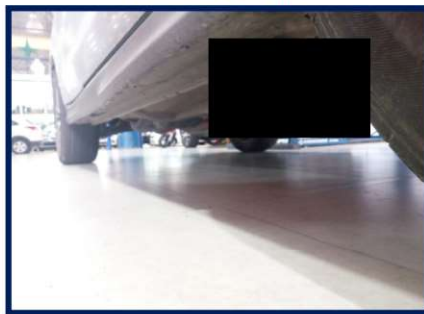
CAIXA DE AR DIR.

| CAIXA DE AR DIREITA . : | SEM AVARIAS APARENTES |
