## APRESENTAÇÃO

## DADOS GERAIS

| UNIDADE: | INTERLAGOS MARAJOARA |

| MARCA: | HONDA |

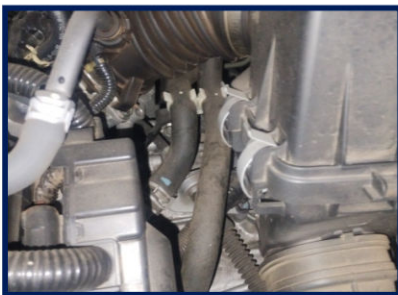
Câmbio

NUMERAÇÃO OBSTRUÍDA (ITEM EXCLUÍDO DO PARECER)

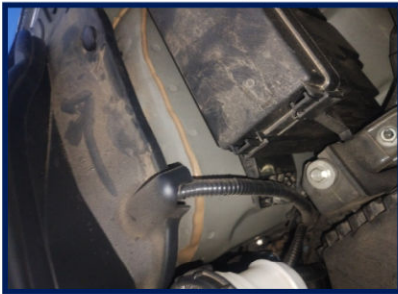
Torre amort diant/direita

| TORRE DO AMORTECEDOR DIANTEI. DIR. : | SEM AVARIAS APARENTES |

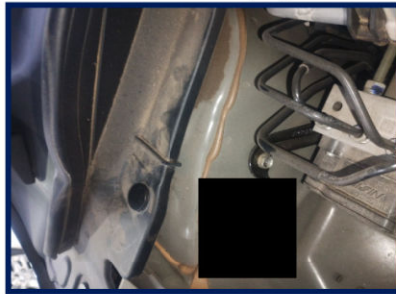
Torre amort diant/esquer

| TORRE DO AMORTECEDOR DIANTEI. ESQ. : | SEM AVARIAS APARENTES |

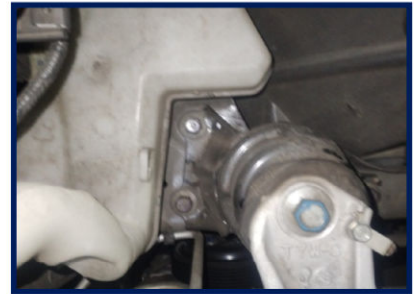
Longarina dianti/direita

| LONGARINA DIANTEI. DIR. : | SEM AVARIAS APARENTES |

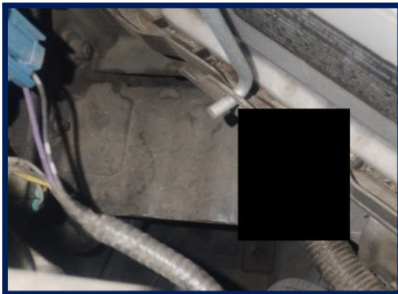
Longarina dianteira/esquerda

| LONGARINA DIANTEI. ESQ. : | SEM AVARIAS APARENTES |

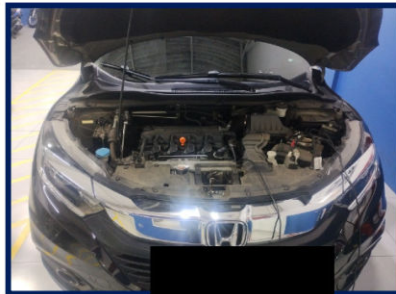
Painel Dianteiro

| PAINEL DIANT. INF./SUP. OU ALMA DO PARACHOQUE: | SEM AVARIAS APARENTES |

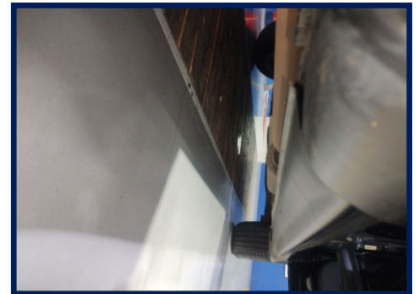
Caixa De Ar Esq

| CAIXA DE AR ESQUERDA . : | SEM AVARIAS APARENTES |

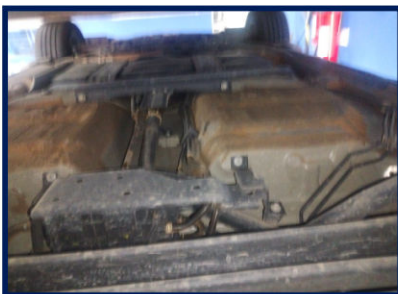
Assoalho Central

| ASSOALHO DO MONOBLOCO (HABITÁCULO, ÁREA VISÍVEL) . : | SEM AVARIAS APARENTES (ÁREA VISÍVEL) |

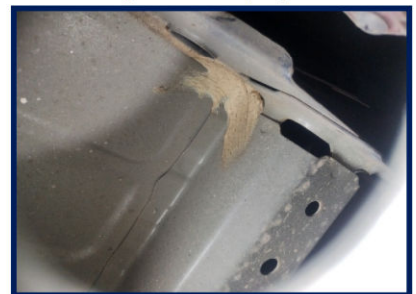
Longarina traseira/esquerda

| LONGARINA TRASEI. ESQ. : | SEM AVARIAS APARENTES |

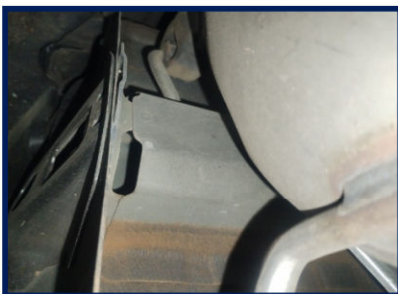
Longarina traseira/direita

| LONGARINA TRASEI. DIR. : | SEM AVARIAS APARENTES |

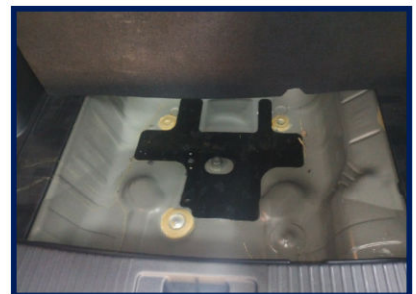
Assoalho Int. Portamalas

| ASSOALHO DO PORTAMALAS / CAÇAMBA . : | SEM AVARIAS APARENTES (ÁREA VISÍVEL) |

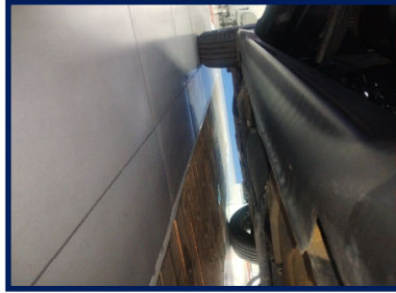
CAIXA DE AR DIR.

| CAIXA DE AR DIREITA . : | SEM AVARIAS APARENTES |
