## SITUAÇÃO GERAL

**APROVADO**

## DADOS GERAIS DO VEÍCULO

| MODELO: | RENEGADE 1.8 AT |

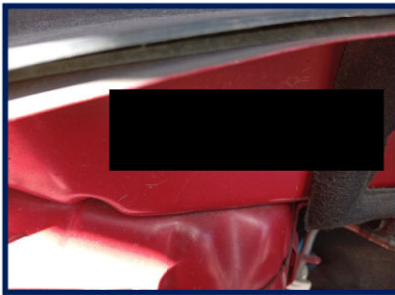
Etiqueta ETA Motor

ETA DENTRO DOS PADRÕES / NUMERAÇÃO COINCIDE COM O CHASSI

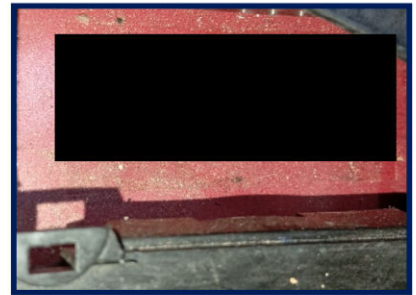
Chassi

DENTRO DOS PADRÕES HABITUAIS DO FABRICANTE

REGIÃO ÍNTEGRA

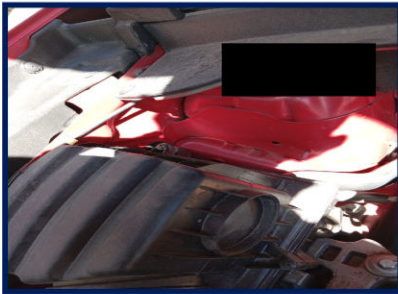
Torre amort diant/direita

| TORRE DO AMORTECEDOR DIANTEI. DIR. : | SEM AVARIAS APARENTES |

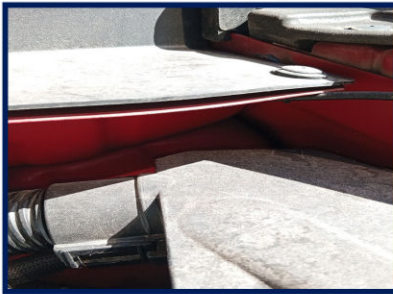
Torre amort diant/esquer

| TORRE DO AMORTECEDOR DIANTEI. ESQ. : | SEM AVARIAS APARENTES |

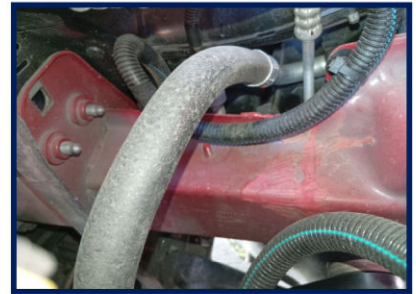
Longarina dianti/direita

| LONGARINA DIANTEI. DIR. : | SEM AVARIAS APARENTES |

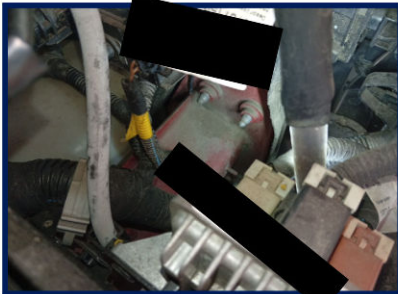
Longarina dianteira/esquerda

| LONGARINA DIANTEI. ESQ. : | SEM AVARIAS APARENTES |

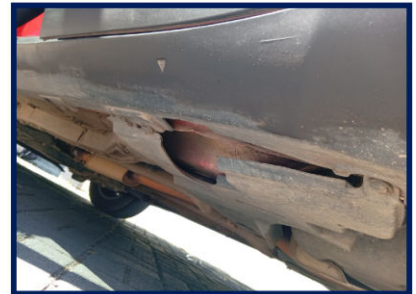
Caixa De Ar Esq

| CAIXA DE AR ESQUERDA . : | AMASSADO/AVARIADO |

CAIXA DE AR ESQUERDA COM PEQUENA AVARIA

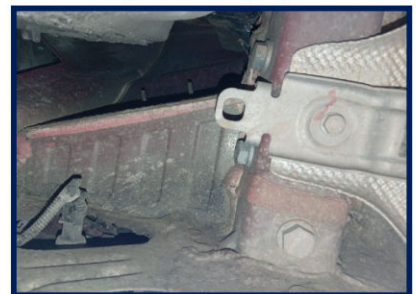
Longarina traseira/esquerda

| LONGARINA TRASEI. ESQ. : | SEM AVARIAS APARENTES |

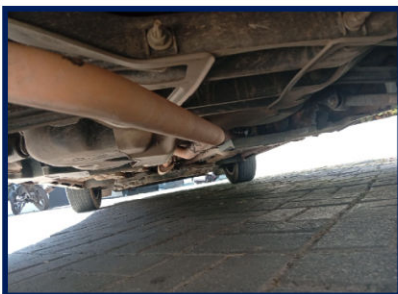
Longarina traseira/direita

| LONGARINA TRASEI. DIR. : | SEM AVARIAS APARENTES |

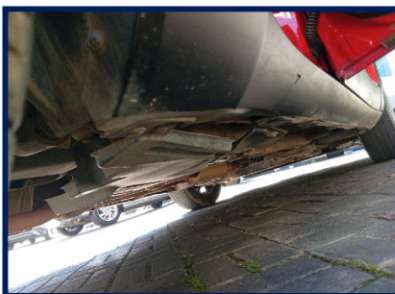
CAIXA DE AR DIR.

| CAIXA DE AR DIREITA . : | SEM AVARIAS APARENTES |
