**LAUDO DE VISTORIA CAUTELAR**

**I/VW TIGUAN ALLSPACE RL/I/VW TIGUAN ALLSPACE RL**

**2023/ 2024 - Preta - Gasolina**

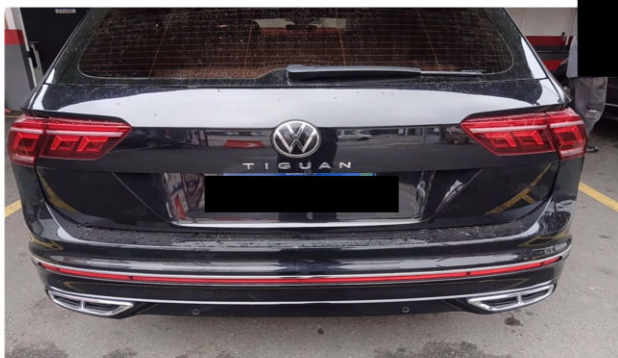
Placas (PIV)

✓ 208 - Sem vestígios de irregularidades.

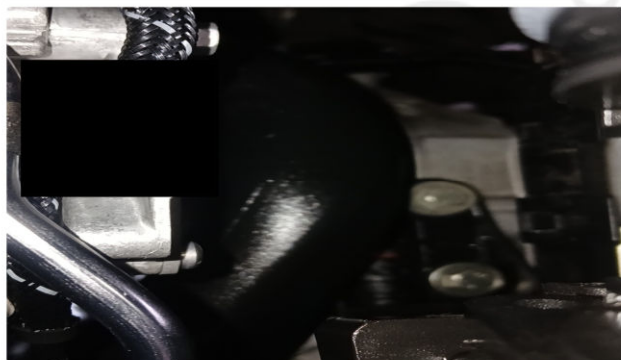
Gravação do Câmbio

✓ 018 - Gravação identificadora sem vestígios aparentes de adulteração.

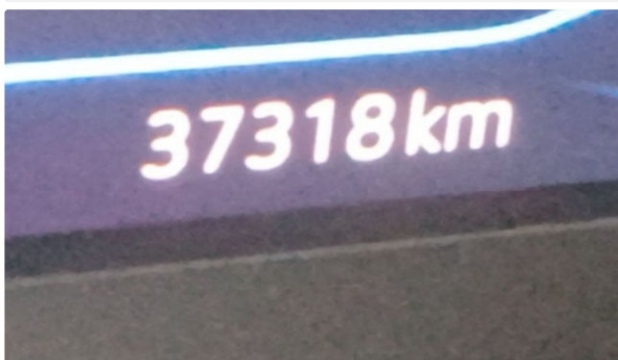
Hodômetro

✓ 249 - Registro fotografado/observado.
