## APRESENTAÇÃO

## DADOS GERAIS DO VEÍCULO

| MARCA: | NISSAN |
| MODELO: | KICKS PLAY ACTIVE |

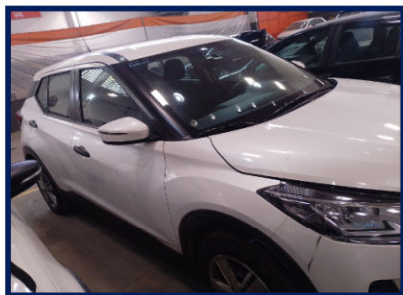
LAT. 90 GRAUS DIR.

| PARALAMA DIANT. DIR. : | AVARIA ATÉ 10CM/PEQUENAS AVARIAS |
| PORTA DIANT. DIR. : | AVARIA ATÉ 10CM/PEQUENAS AVARIAS |
| PORTA TRAS. DIR. : | AVARIA ATÉ 10CM/PEQUENAS AVARIAS |
| LATERAL TRAS. DIR. : | AVARIA ATÉ 10CM/PEQUENAS AVARIAS |

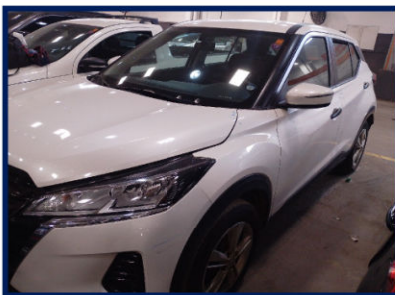
LAT. 90 GRAUS ESQ.

| PARALAMA DIANT. ESQ. : | AVARIA ATÉ 10CM/PEQUENAS AVARIAS |
| PORTA DIANT. ESQ. : | AVARIA ATÉ 10CM/PEQUENAS AVARIAS |

| PORTA TRAS. ESQ. : | AVARIA ATÉ 10CM/PEQUENAS AVARIAS |
| LATERAL TRAS. ESQ. : | AVARIA ATÉ 10CM/PEQUENAS AVARIAS |

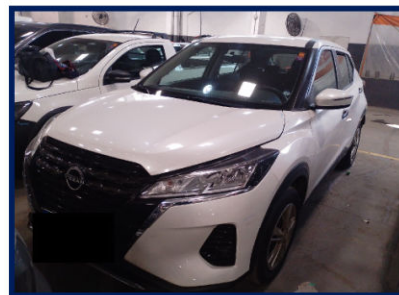
FRENTE 90 GRAUS

| PARACHOQUE DIANT. : | AVARIA ATÉ 10CM/PEQUENAS AVARIAS |
| CAPÔ : | AVARIA ATÉ 10CM/PEQUENAS AVARIAS |

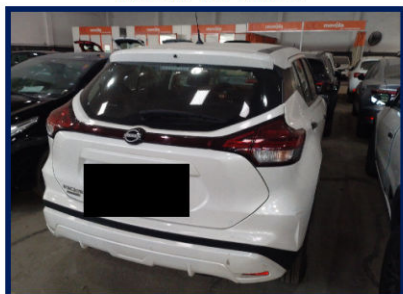
TRASEIRA 90 GRAUS

| TAMPA PORTAMALAS : | AVARIA ATÉ 10CM/PEQUENAS AVARIAS |
| PARACHOQUE TRAS. : | AVARIA ATÉ 10CM/PEQUENAS AVARIAS |

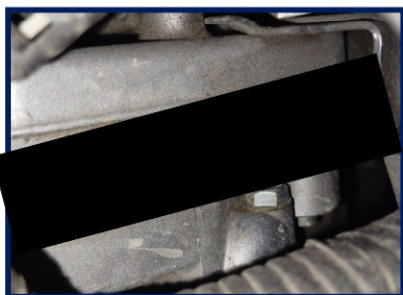
Motor

DENTRO DOS PADRÕES HABITUAIS DO FABRICANTE

É A MESMA QUE CONSTA NA BIN OU CRLV

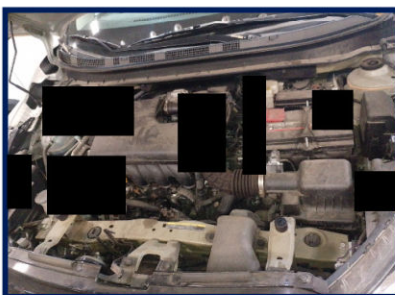
Câmbio

| <b>• NUMERAÇÃO DO CÂMBIO</b><br>NUMERAÇÃO OBSTRUÍDA (ITEM EXCLUÍDO DO PARECER) | |

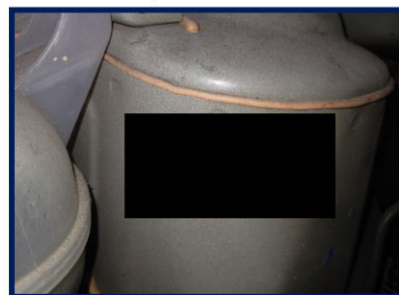
Etiqueta ETA Motor

| ETA MOTOR : | ETA DENTRO DOS PADRÕES / NUMERAÇÃO COINCIDE COM O CHASSI |

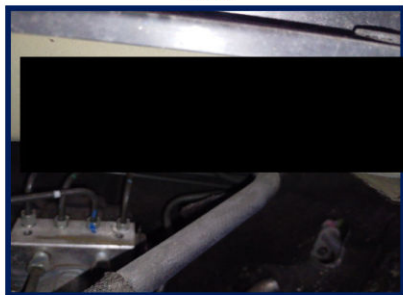
Chassi

NUMERAÇÃO IDENTIFICADORA : DENTRO DOS PADRÕES HABITUAIS DO FABRICANTE

CHAPA SUPORTE : REGIÃO ÍNTEGRA

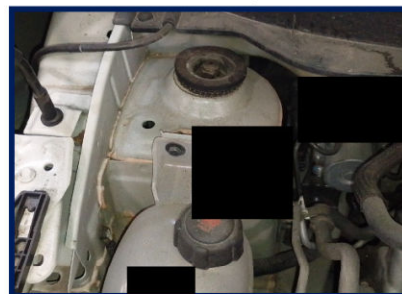
Torre amort diant/direita

| TORRE DO AMORTECEDOR DIANTEI. DIR. : | SEM AVARIAS APARENTES |

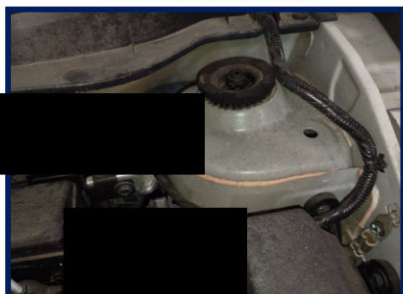
Torre amort diant/esquer

| TORRE DO AMORTECEDOR DIANTEI. ESQ. : | SEM AVARIAS APARENTES |

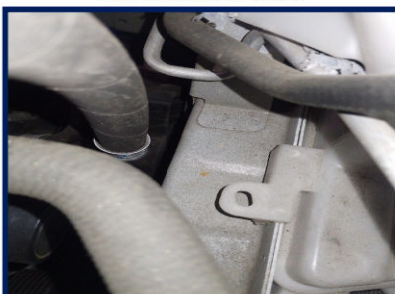
Longarina dianti/direita

| LONGARINA DIANTEI. DIR. : | SEM AVARIAS APARENTES |

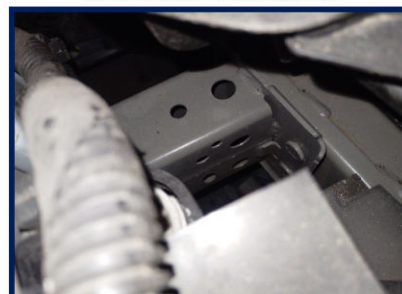
Longarina dianteira/esquerda

| LONGARINA DIANTEI. ESQ. : | SEM AVARIAS APARENTES |

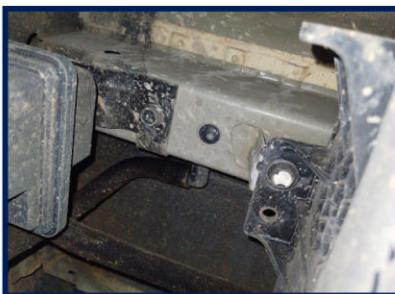
Longarina traseira/direita

| LONGARINA TRASEI. DIR. : | SEM AVARIAS APARENTES |

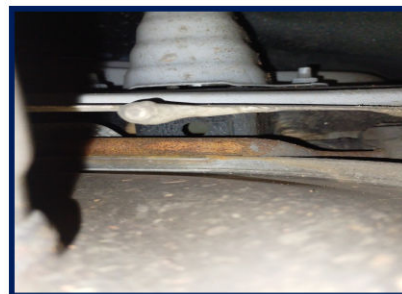
Longarina traseira/esquerda

| LONGARINA TRASEI. ESQ. : | SEM AVARIAS APARENTES |
