## SITUAÇÃO GERAL

**APROVADO**

NO. LAUDO: [REDACTED]  
DATA DE VISTORIA: 10/09/2026 09:35  
UNIDADE: [REDACTED]  
PRESTADOR DE SERVIÇO: [REDACTED]  
CNPJ: [REDACTED]  
CLIENTE CONTRATANTE: [REDACTED]

MARCA: VOLVO  
MODELO: VOLVO XC60 T8 R  
COR: CINZA  
ANO FABRICAÇÃO: 1983  
ANO MODELO: 0  
PLACA: [REDACTED]  
RENAVAM: [REDACTED]  
KM: 62291  
COMBUSTÍVEL: GASOLINA/ELETRICO

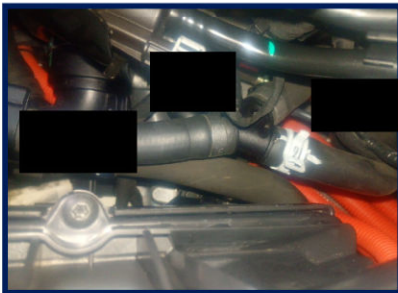
Câmbio

NUMERAÇÃO OBSTRUÍDA (ITEM EXCLUÍDO DO PARECER)

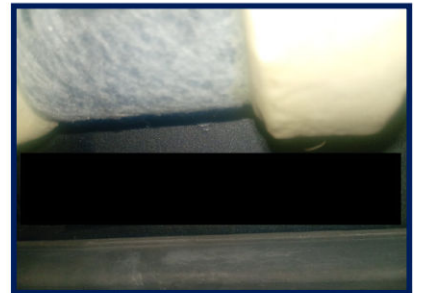
Chassi

NUMERAÇÃO IDENTIFICADORA : DENTRO DOS PADRÕES HABITUAIS DO FABRICANTE  
 CHAPA SUPORTE : REGIÃO ÍNTEGRA

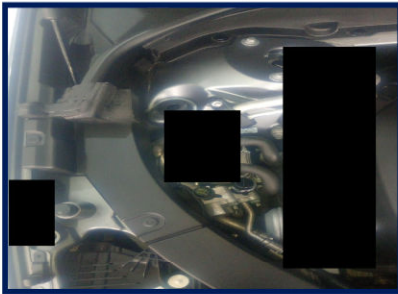
Torre amort diant/direita

| TORRE DO AMORTECEDOR DIANTEI. DIR. : | SEM AVARIAS APARENTES |

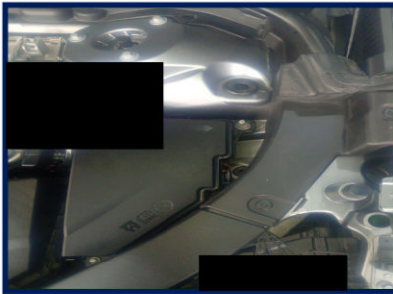
Torre amort diant/esquer

| TORRE DO AMORTECEDOR DIANTEI. ESQ. : | SEM AVARIAS APARENTES |

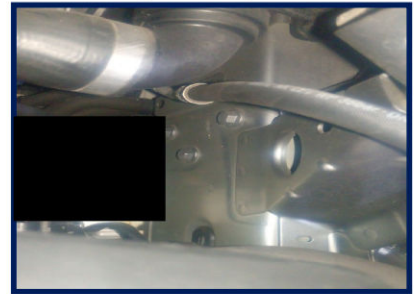
Longarina dianti/direita

| LONGARINA DIANTEI. DIR. : | SEM AVARIAS APARENTES |

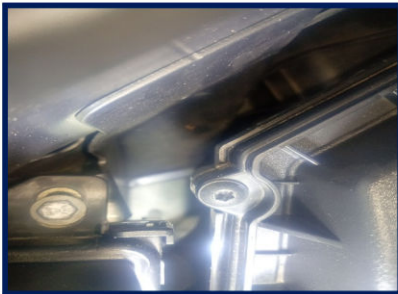
Longarina dianteira/esquerda

| LONGARINA DIANTEI. ESQ. : | SEM AVARIAS APARENTES |

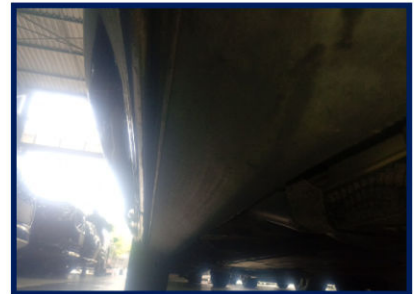
Caixa De Ar Esq

| CAIXA DE AR ESQUERDA . : | SEM AVARIAS APARENTES |

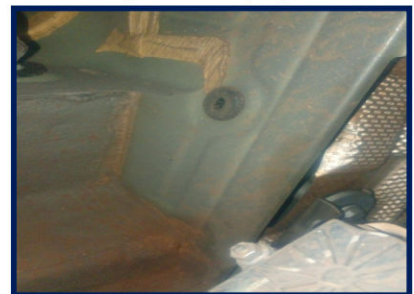
Longarina traseira/esquerda

| LONGARINA TRASEI. ESQ. : | SEM AVARIAS APARENTES |

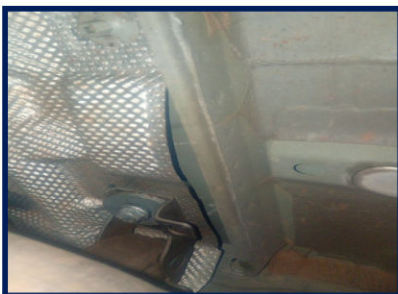
Longarina traseira/direita

| LONGARINA TRASEI. DIR. : | SEM AVARIAS APARENTES |

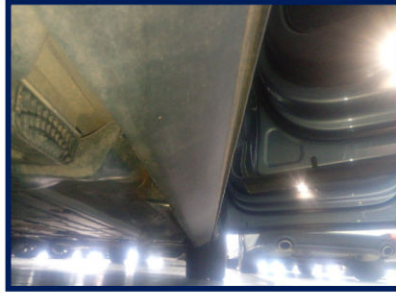
CAIXA DE AR DIR.

| CAIXA DE AR DIREITA . : | SEM AVARIAS APARENTES |
