**LAUDO DE VISTORIA CAUTELAR**

**FIAT/FASTBACK IMPETUS**

**2022/ 2023 - BRANCA - FLEX**

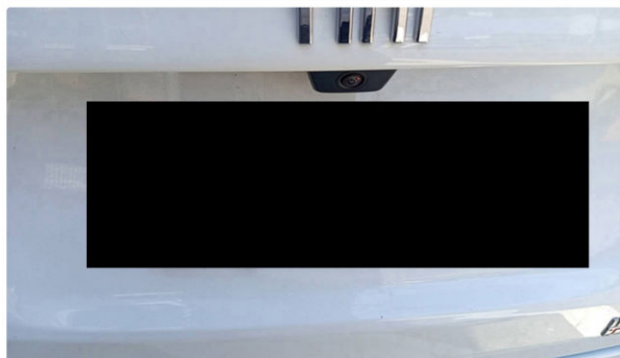
Placas (PIV)

✓ 208 - Sem vestígios de irregularidades.

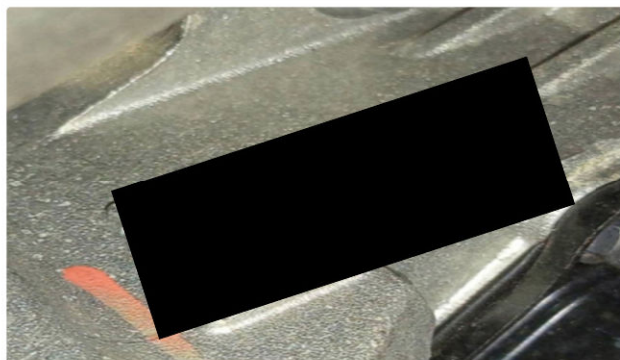
Gravação do Motor

✓ 018 - Gravação identificadora sem vestígios aparentes de adulteração.

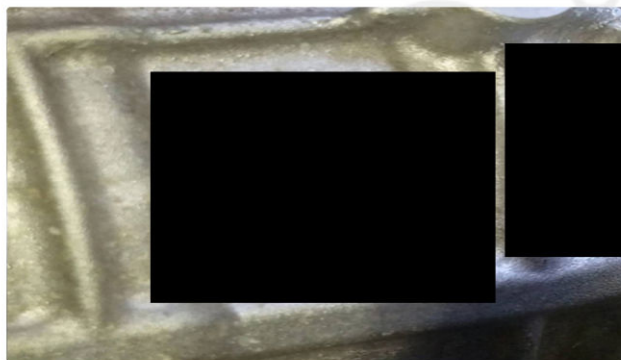
Gravação do Câmbio

✓ 018 - Gravação identificadora sem vestígios aparentes de adulteração.

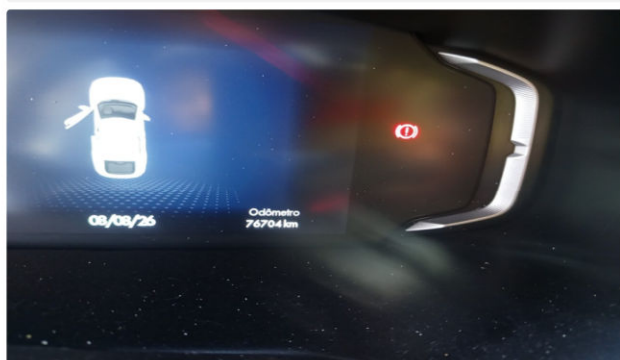
Hodômetro

✓ 249 - Registro fotografado/observado.

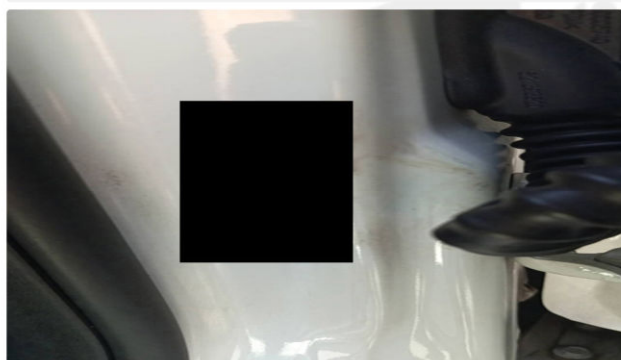
Eta/VIS

✓ 249 - Registro fotografado/observado.

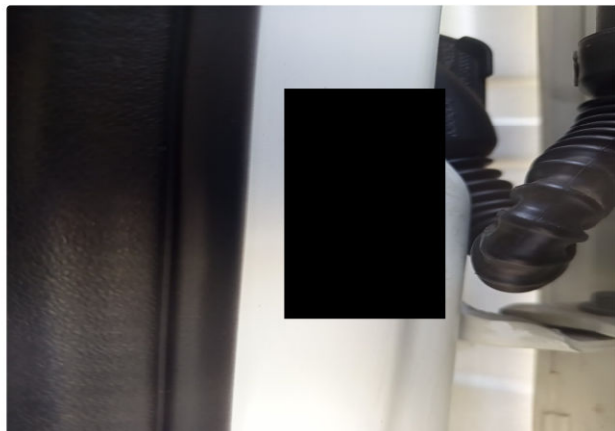
Eta/VIS do batente da porta

✓ 8 - Eta original

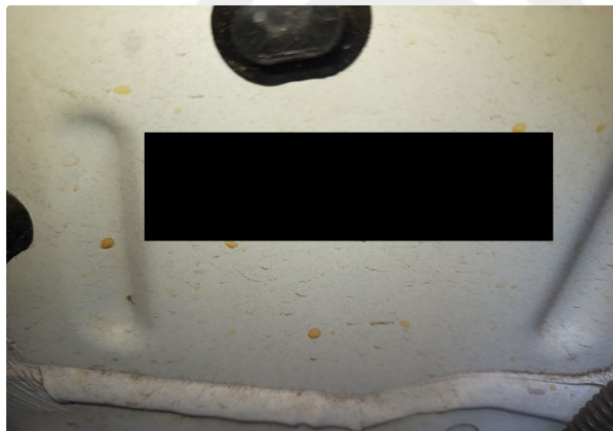
Eta/VIS do compartimento do motor

✓ 8 - Eta original
