## LAUDO DE VISTORIA CAUTELAR

Marca, Modelo e Ano fabricação/Modelo  
**PEUGEOT/BOXER M330M 23S**  
2011/ 2012 - Branca - Diesel

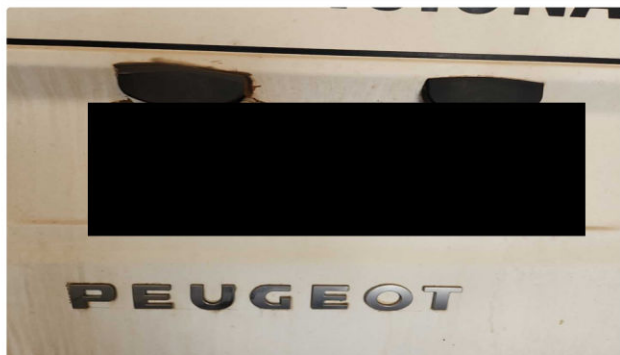
Placas (PIV)

✓ 208 - Sem vestígios de irregularidades.

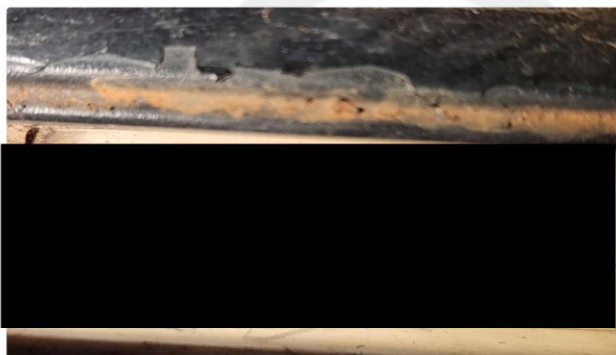
Gravação do Chassi

✓ 018 - Gravação identificadora sem vestígios aparentes de adulteração.

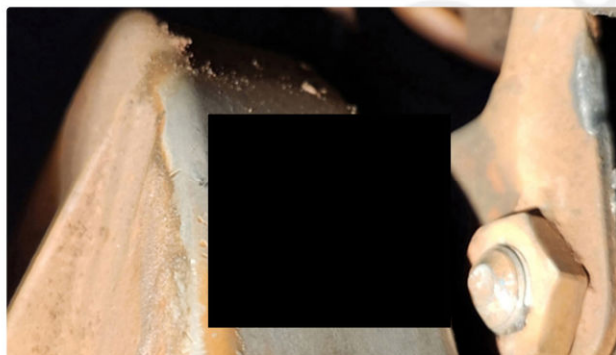
Gravação do Câmbio

✓ 018 - Gravação identificadora sem vestígios aparentes de adulteração.

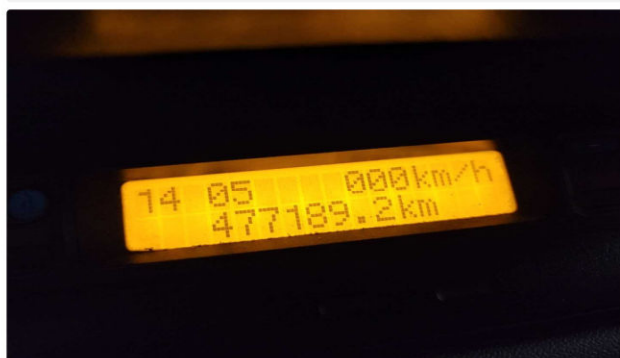
Hodômetro

✓ 249 - Registro fotografado/observado.

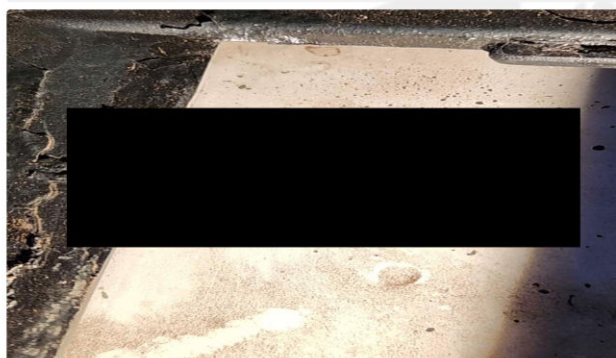
Eta/VIS

✓ 249 - Registro fotografado/observado.
