## APRESENTAÇÃO

## DADOS GERAIS

| MARCA: | BMW |
| MODELO: | 320i M SPORT FLEX |

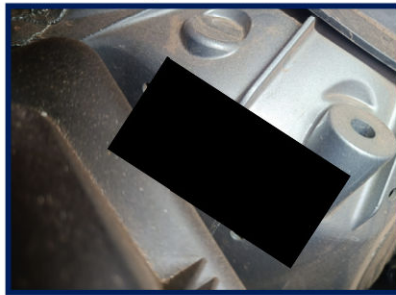
Etiqueta ETA Motor

ETA MOTOR : ETA DENTRO DOS PADRÕES / NUMERAÇÃO COINCIDE COM O CHASSI  
ETA BATENTE DA PORTA : ETA DENTRO DOS PADRÕES / NUMERAÇÃO COINCIDE COM O CHASSI  
ETA ASSOALHO : ETA DENTRO DOS PADRÕES / NUMERAÇÃO COINCIDE COM O CHASSI  
PLAQUETA ANO FABRICAÇÃO : PLAQUETA OK (NACIONAIS E IMPORT. APÓS 1999)

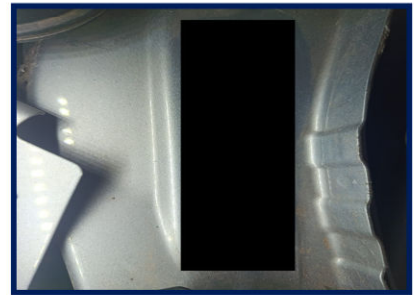
Chassi

NUMERAÇÃO IDENTIFICADORA : DENTRO DOS PADRÕES HABITUAIS DO FABRICANTE  
CHAPA SUPORTE : REGIÃO ÍNTEGRA

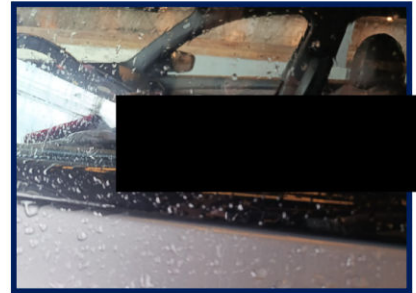
Gravação do vidro

PARABRISA : GRAVAÇÃO ORIGINAL / COINCIDE COM O CHASSI  
PORTA DIANTE. ESQ. : GRAVAÇÃO ORIGINAL / COINCIDE COM O CHASSI  
PORTA TRAS. ESQ / LAT TRAS. ESQ. : GRAVAÇÃO ORIGINAL / COINCIDE COM O CHASSI  
VIGIA TRASEIRO. : GRAVAÇÃO ORIGINAL / COINCIDE COM O CHASSI

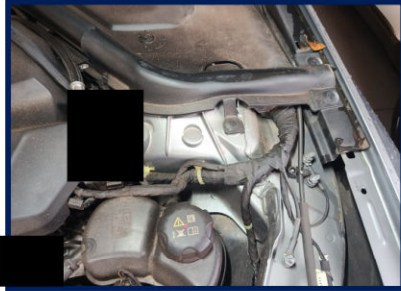
Torre amort diant/direita

| TORRE DO AMORTECEDOR DIANTEI. DIR. : | SEM AVARIAS APARENTES |

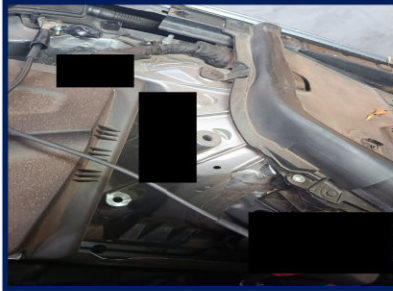
Torre amort diant/esquer

| TORRE DO AMORTECEDOR DIANTEI. ESQ. : | SEM AVARIAS APARENTES |

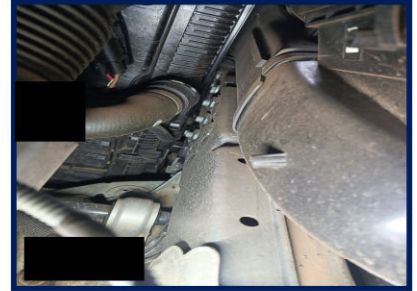
Longarina dianti/direita

| LONGARINA DIANTEI. DIR. : | SEM AVARIAS APARENTES |

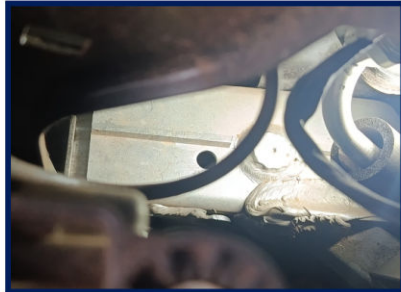
Longarina dianteira/esquerda

| LONGARINA DIANTEI. ESQ. : | SEM AVARIAS APARENTES |

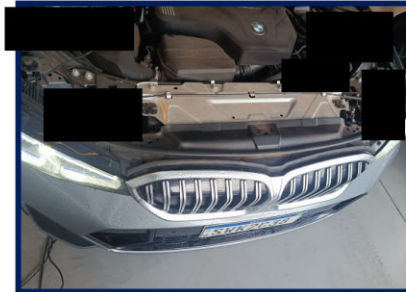
Painel Dianteiro

| PAINEL DIANT. INF./SUP. OU ALMA DO PARACHOQUE: | SEM AVARIAS APARENTES |

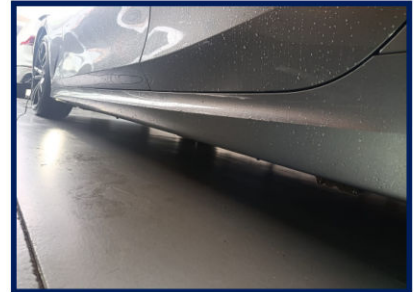
Caixa De Ar Esq

| CAIXA DE AR ESQUERDA . : | SEM AVARIAS APARENTES |

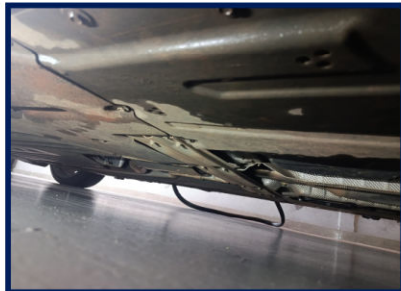
Assoalho Central

| ASSOALHO DO MONOBLOCO (HABITÁCULO, ÁREA VISÍVEL) . : | SEM AVARIAS APARENTES (ÁREA VISÍVEL) |

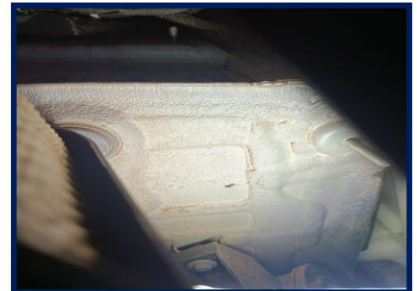
Longarina traseira/esquerda

| LONGARINA TRASEI. ESQ. : | SEM AVARIAS APARENTES |

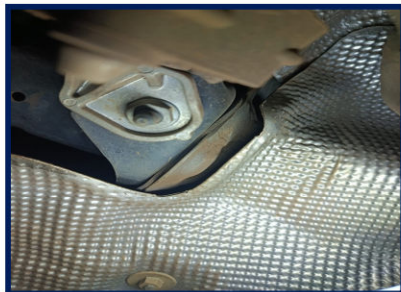
Longarina traseira/direita

| LONGARINA TRASEI. DIR. : | SEM AVARIAS APARENTES |

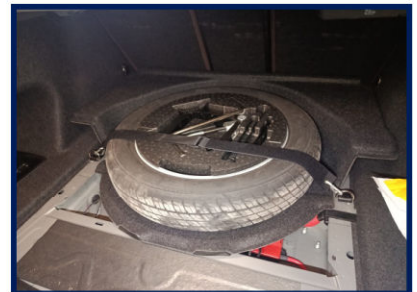
Assoalho Int. Portamalas

| ASSOALHO DO PORTAMALAS / CAÇAMBA . : | SEM AVARIAS APARENTES (ÁREA VISÍVEL) |

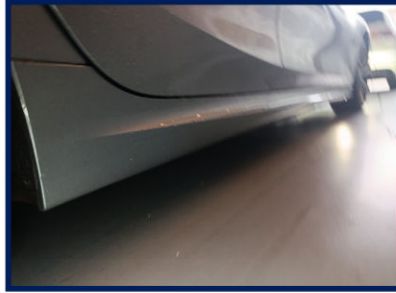
CAIXA DE AR DIR.

| CAIXA DE AR DIREITA . : | SEM AVARIAS APARENTES |
