**LAUDO DE VISTORIA CAUTELAR**

**M.BENZ/I/M.BENZ 416 MARTICAR P**  
**2021/ 2022 - Branca - Diesel**

**APROVADO**

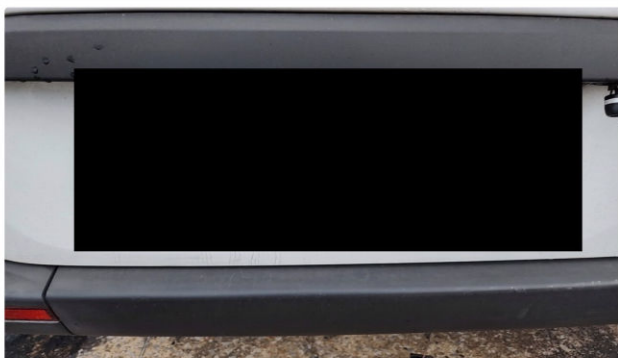
Placas (PIV)

✓ 208 - Sem vestígios de irregularidades.

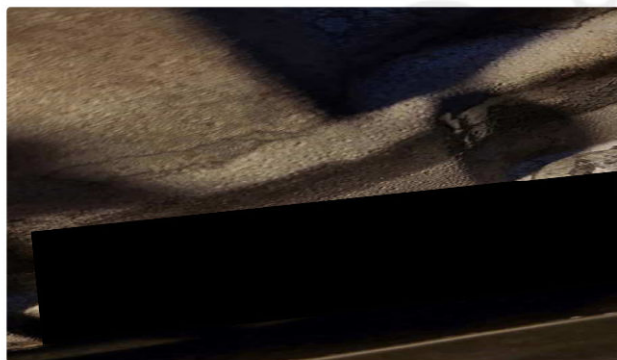
Gravação do Câmbio

✓ 018 - Gravação identificadora sem vestígios aparentes de adulteração.

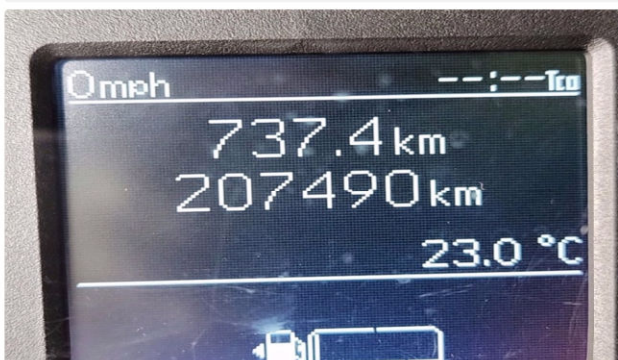
Hodômetro

✓ 249 - Registro fotografado/observado.

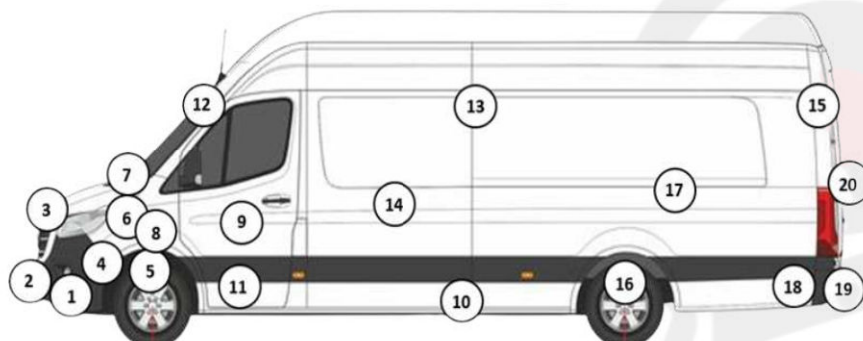
| 1 - Envolvente/para choque dianteiro | Original |
| 2 - Alma para choque dianteiro/painel front inferior/crashbox | Original |
| 3 - Painel frontal superior | Original |
| 4 - Longarina dianteira inferior/superior esquerda | Original |
| 5 - Caixa de roda dianteira esquerda | Original |
| 6 - Torre do amortecedor dianteiro esquerdo | Original |
| 7 - Painel corta fogo | Original |
| 8 - Para lama/folha lateral dianteira esquerda | Original |
| 9 - Porta dianteira esquerda | Original |
| 10 - Caixa de ar/soleira esquerda | Original |
| 11 - Assoalho do habitáculo lado esquerdo | Original |
| 12 - Coluna dianteira esquerda | Original |
| 13 - Coluna média/central esquerda | Original |
| 14 - Porta traseira esquerda | Original |
| 15 - Coluna traseira esquerda | Original |
| 16 - Caixa de roda traseira esquerda | Original |
| 17 - Folha lateral traseira esquerda | Original |
| 18 - Longarina traseira esquerda | Original |
| 19 - Envolvente/para choque traseiro | Original |
| 20 - Capô/tampa do porta malas/caçamba/painel traseiro | Original |

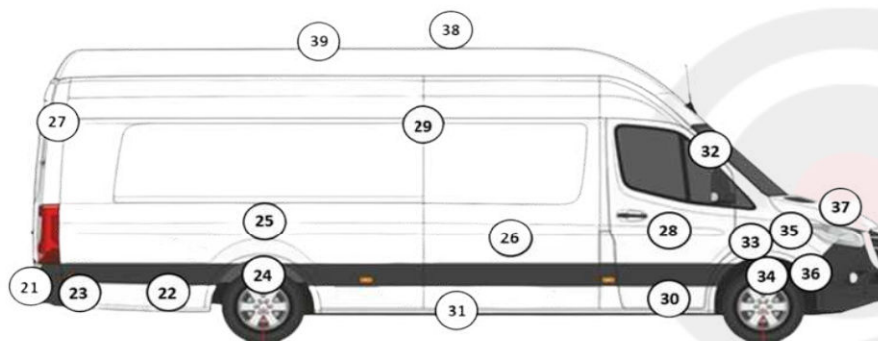
| 21 - Alma do para choque traseiro | Original |
| 22 - Assoalho do porta malas/caçamba | Original |
| 23 - Longarina traseira direita | Original |
| 24 - Caixa de roda traseira direita | Original |
| 25 - Folha lateral traseira direita | Original |
| 26 - Porta traseira direita | Original |
| 27 - Coluna traseira direita | Original |
| 28 - Porta dianteira direita | Original |
| 29 - Coluna média/central direita | Original |
| 30 - Assoalho do habitáculo lado direito | Original |
| 31 - Caixa de ar/soleira direita | Original |
| 32 - Coluna dianteira direita | Original |
| 33 - Para lama/folha lateral dianteira direita | Original |
| 34 - Caixa de roda dianteira direita | Original |
| 35 - Torre do amortecedor dianteiro direito | Original |
| 36 - longarina dianteira inferior/superior direita | Original |
| 37 - Capô/tampa do compartimento do motor | Original |
| 38 - Folha do teto/painel traseiro | Original |
| 39 - Estrutura do teto | Original |
