## APRESENTAÇÃO

| DATA DE VISTORIA: | 10/09/2026 10:16 |
| UNIDADE: | SP - SÃO CAETANO DO SUL - CENTRO |

| MODELO: | PORSCHE PANAMERA 4EHYB |

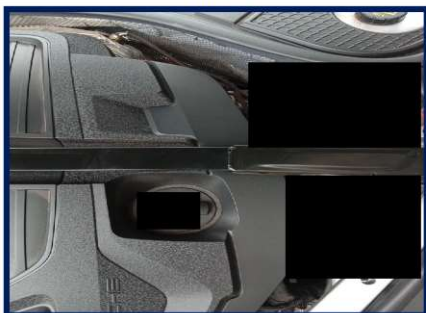
Câmbio

NUMERAÇÃO OBSTRUÍDA (ITEM EXCLUÍDO DO PARECER)

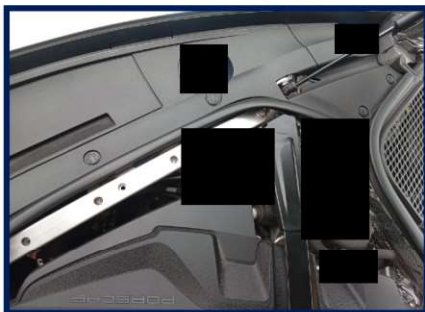
Torre amort diant/direita

| TORRE DO AMORTECEDOR DIANTEI. DIR. : | SEM AVARIAS APARENTES |

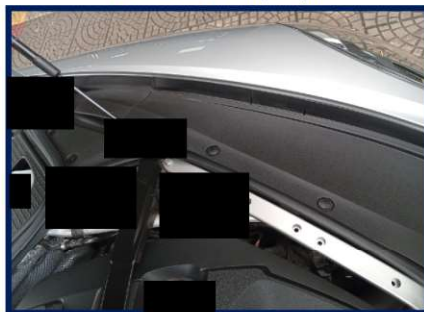
Torre amort diant/esquer

| TORRE DO AMORTECEDOR DIANTEI. ESQ. : | SEM AVARIAS APARENTES |

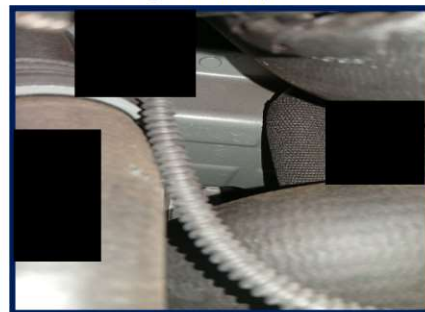
Longarina dianti/direita

| LONGARINA DIANTEI. DIR. : | SEM AVARIAS APARENTES |

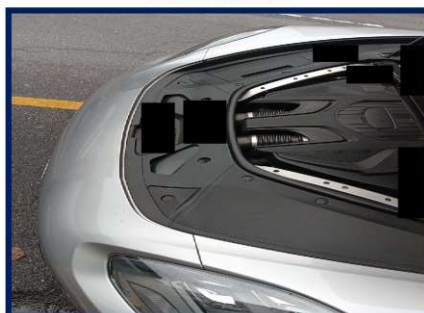
Painel Dianteiro

| PAINEL DIANT. INF./SUP. OU ALMA DO PARACHOQUE: | SEM AVARIAS APARENTES |

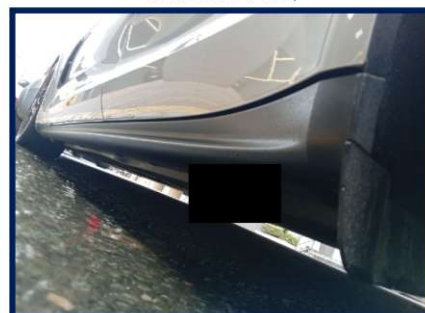
Caixa De Ar Esq

| CAIXA DE AR ESQUERDA . : | SEM AVARIAS APARENTES |

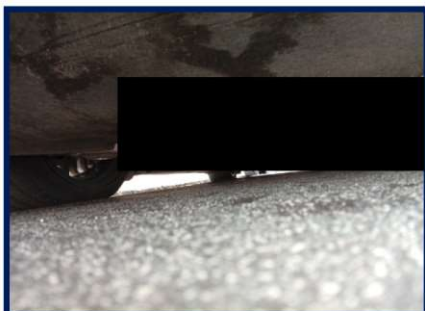
Assoalho Central

| ASSOALHO DO MONOBLOCO (HABITÁCULO, ÁREA VISÍVEL) . : | SEM AVARIAS APARENTES (ÁREA VISÍVEL) |

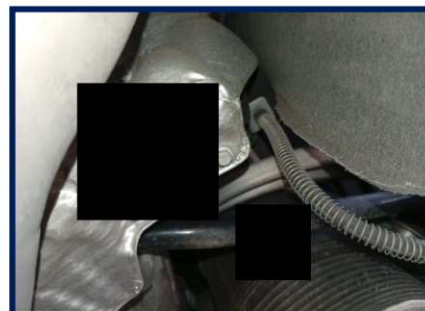
Longarina traseira/esquerda

| LONGARINA TRASEI. ESQ. : | SEM AVARIAS APARENTES |

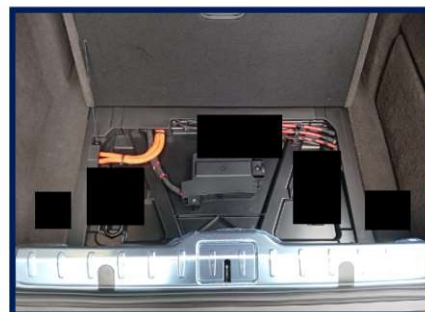
Assoalho Int. Portamalas

| ASSOALHO DO PORTAMALAS / CAÇAMBA . : | SEM AVARIAS APARENTES (ÁREA VISÍVEL) |

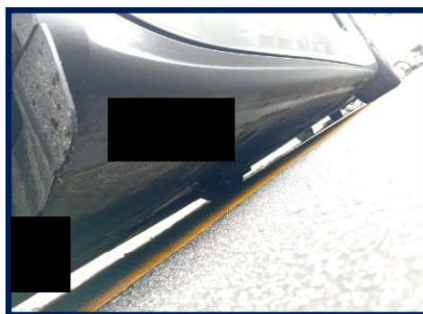
CAIXA DE AR DIR.

| CAIXA DE AR DIREITA . : | SEM AVARIAS APARENTES |
