# RELATÓRIO

## DE VISTORIA CAUTELAR

Relatório de Vistoria Cautelar

| Marca/Modelo:<br>BMW M2 | Combustível:<br>GASOLINA | Placa: | Data Emissão CRLV:<br>11/06/2021 |

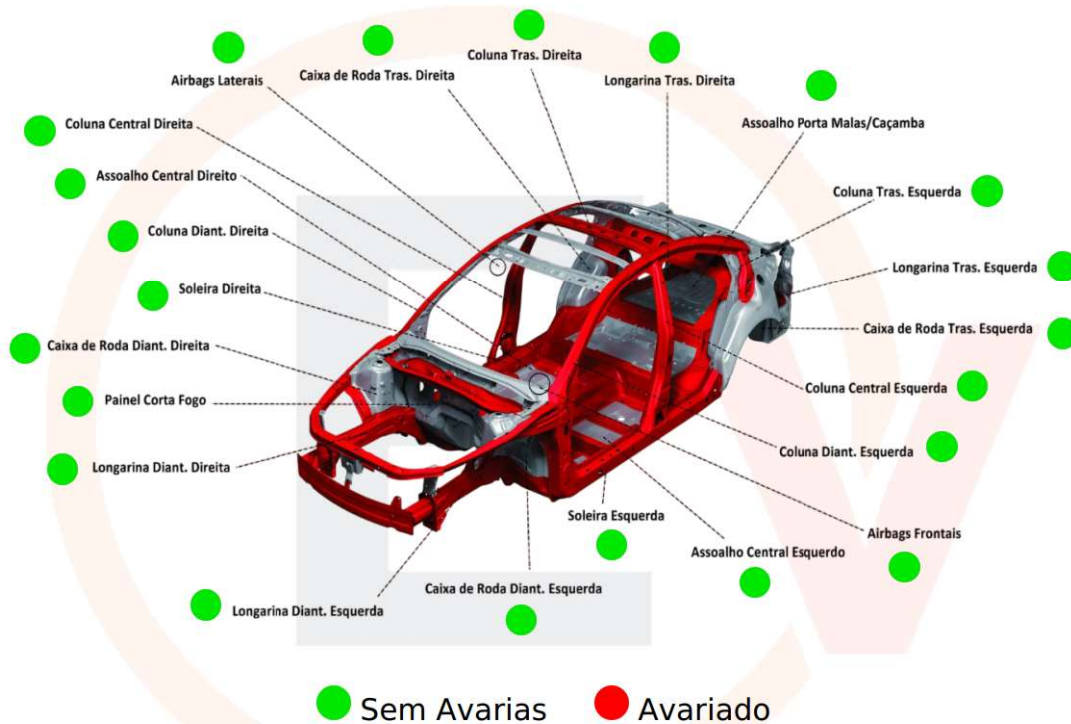
**CONFORME O PREVISTO NOS ANEXOS I À IV DA RESOLUÇÃO 810/2020 DO CONTRAN, ESTE VEÍCULO APRESENTA SUA ESTRUTURA: ÍNTEGRA, NÃO EXIBINDO REPAROS QUE DENOTEM A OCORRÊNCIA DE EMBATE RELEVANTE.**
