# RELATÓRIO

## DE VISTORIA CAUTELAR

Relatório de Vistoria Cautelar

| Marca/Modelo:<br>I AUDI Q7 3.0TFSI | Combustível:<br>GASOLINA | Placa: | Data Emissão CRLV:<br>28/01/2025 |

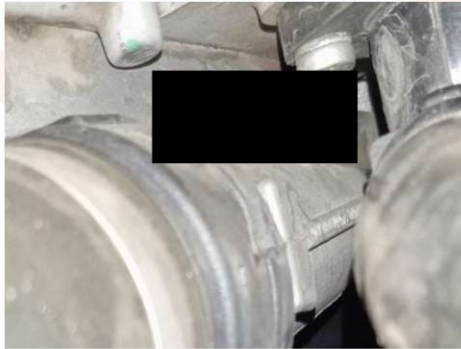
Motor

CONFRONTANDO-SE AS CARACTERÍSTICAS APARENTES DA GRAVAÇÃO DE IDENTIFICAÇÃO DO MOTOR CONTIDO NO VEÍCULO EXAMINADO COM OS PADRÕES NORMALMENTE APRESENTADOS PELO FABRICANTE, BEM COMO DA RESPECTIVA SUPERFÍCIE DE GRAVAÇÃO, PODE-SE AFIRMAR QUE ESTA IDENTIFICAÇÃO ENCONTRA-SE:

ÍNTEGRA, SEM VESTÍGIOS APARENTES DE ADULTERAÇÃO.

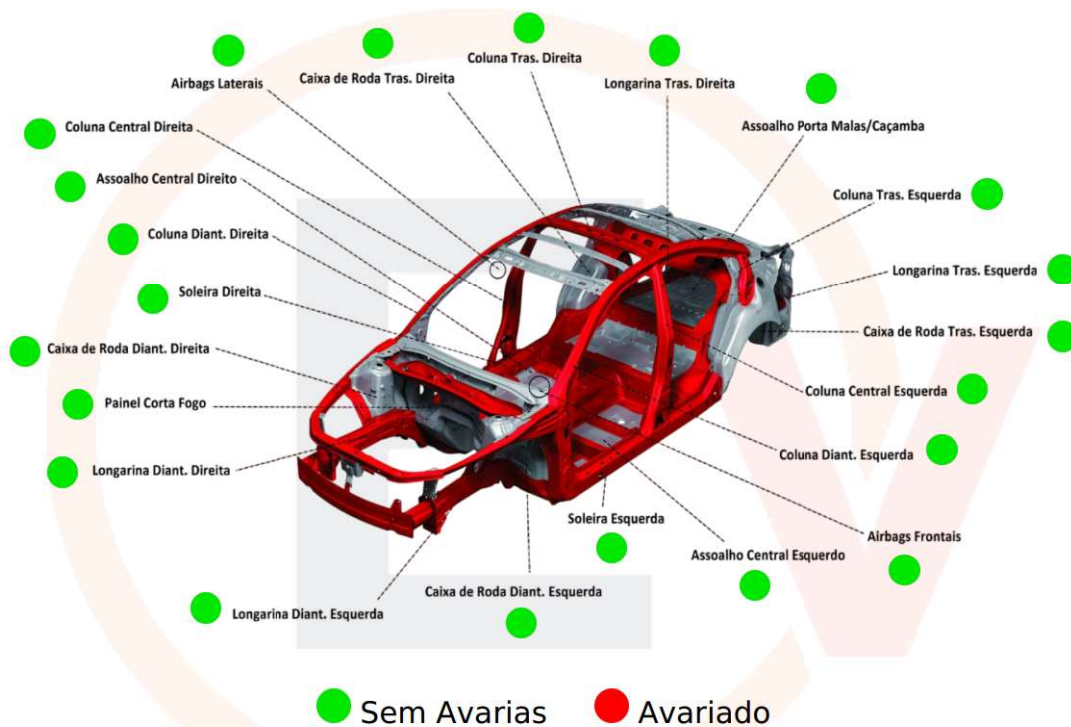
**CONFORME O PREVISTO NOS ANEXOS I À IV DA RESOLUÇÃO 810/2020 DO CONTRAN, ESTE VEÍCULO APRESENTA SUA ESTRUTURA: ÍNTEGRA, NÃO EXIBINDO REPAROS QUE DENOTEM A OCORRÊNCIA DE EMBATE RELEVANTE.**
