# RELATÓRIO

## DE VISTORIA CAUTELAR

| Marca/Modelo:<br>I MMC OUTLANDER 2.0 | Combustível:<br>GASOLINA | Placa:<br>[REDACTED] | Data Emissão CRLV:<br>27/05/2026 |
| Odômetro:<br>101784 | Renavam:<br>[REDACTED] | Data Emissão CRV:<br>27/05/2026 | Fabricação/Modelo:<br>2016/2017 |

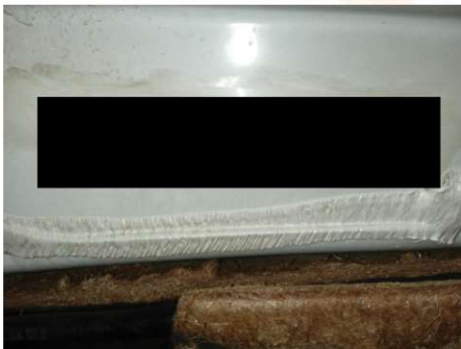
Chassi

ANÁLISE DO CHASSI / CÓDIGO VIN - Nº CHASSI / CÓDIGO VIN [REDACTED]

APÓS DETIDA ANÁLISE DA GRAVAÇÃO DE IDENTIFICAÇÃO DO CHASSI DO VEÍCULO EXAMINADO, UTILIZANDO-SE PROCEDIMENTOS E EQUIPAMENTOS ADEQUADOS, PODE-SE AFIRMAR QUE ESTA IDENTIFICAÇÃO ENCONTRAVA:

ÍNTEGRA, SEM VESTÍGIOS APARENTES DE ADULTERAÇÃO.
