## LAUDO DE VISTORIA CAUTELAR

**I/BMW M2 COUPE**

**2023/ 2024 - VERMELHA - GASOLINA**

**GPS MOTORS**

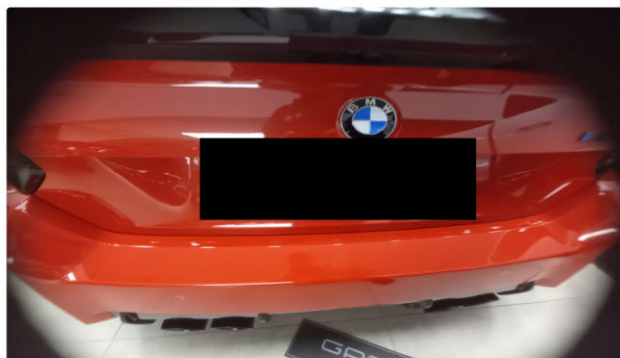
Placas (PIV)

✓ 208 - Sem vestígios de irregularidades.

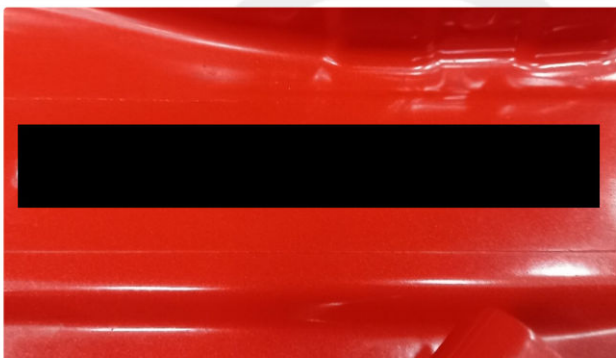
Gravação do Chassi

✓ 018 - Gravação identificadora sem vestígios aparentes de adulteração.

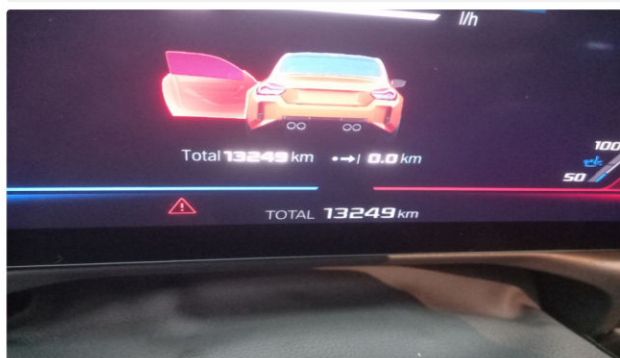
Hodômetro

✓ 249 - Registro fotografado/observado.

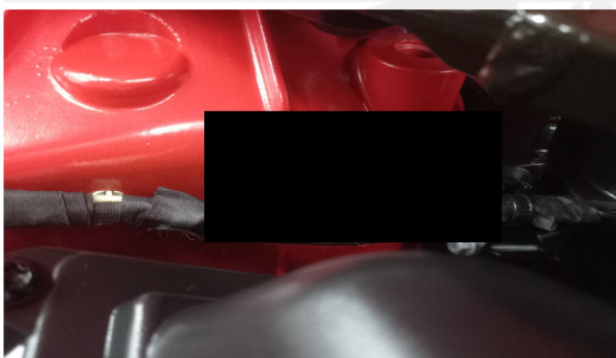
Eta/VIS

✓ 249 - Registro fotografado/observado.
