## LAUDO DE VISTORIA CAUTELAR

**I/LR VELAR P380 HSE RDYN****2018/ 2019 - PRETA - GASOLINA**

**GPS MOTORS****APROVADO**

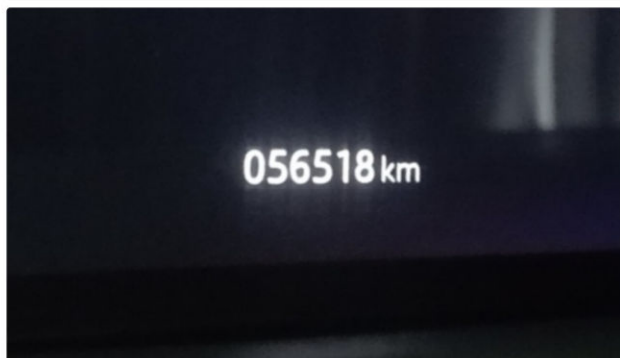
Hodômetro

✓ 249 - Registro fotografado/observado.

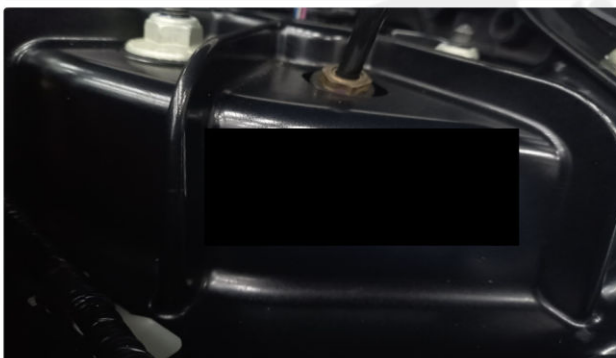
Eta/VIS

✓ 249 - Registro fotografado/observado.
