## LAUDO DE VISTORIA CAUTELAR

**I/PORSCHE CAYMAN**

**2023/ 2024 - VERDE - GASOLINA**

**GPS MOTORS**

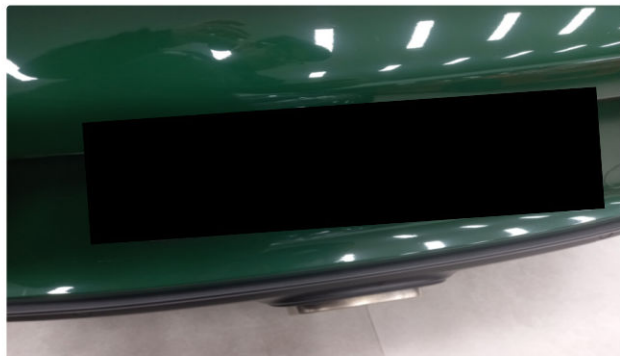
Placas (PIV)

✓ 208 - Sem vestígios de irregularidades.

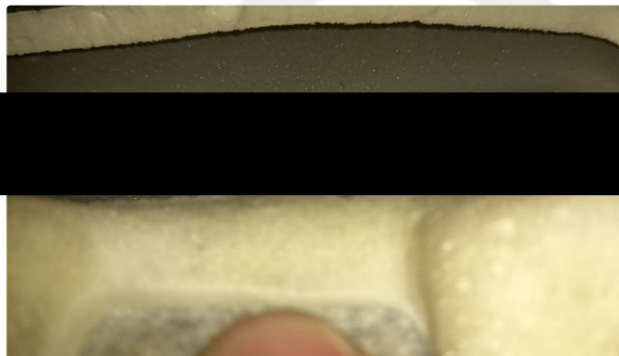
Gravação do Chassi

✓ 018 - Gravação identificadora sem vestígios aparentes de adulteração.

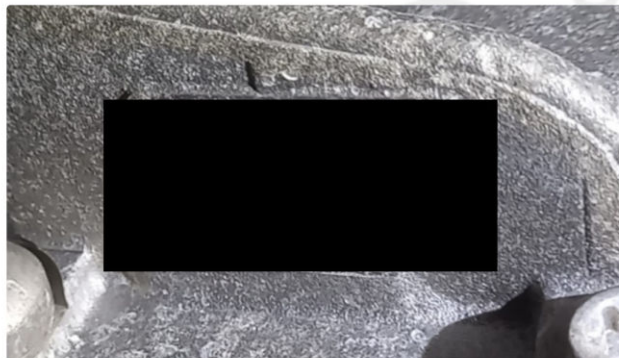
Gravação do Câmbio

✓ 018 - Gravação identificadora sem vestígios aparentes de adulteração.

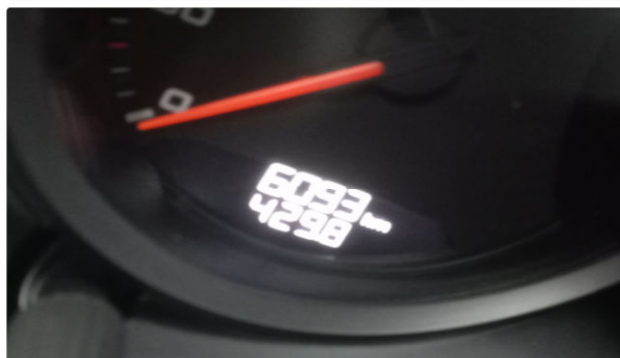
Hodômetro

✓ 249 - Registro fotografado/observado.

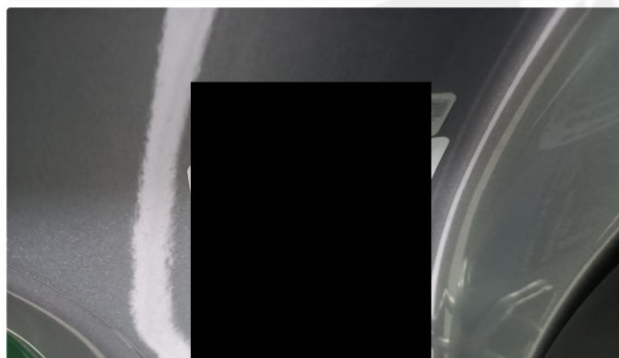
Eta/VIS

✓ 249 - Registro fotografado/observado.
