**LAUDO DE VISTORIA CAUTELAR**

Marca, Modelo e Ano fabricação/Modelo  
**JEEP/COMPASS LIMITED TD**  
**2021/ 2022 - PRETA - DIESEL**

Solicitante  
**GPS MOTORS**

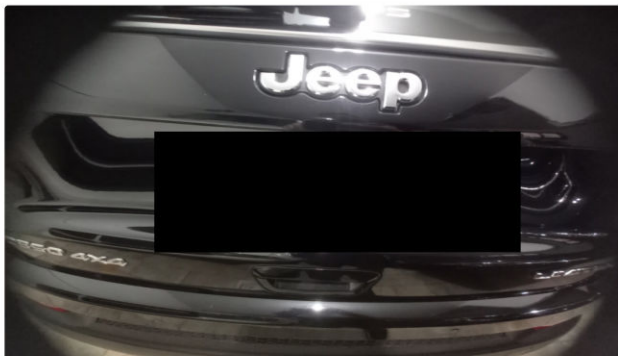
Placas (PIV)

✓ 208 - Sem vestígios de irregularidades.

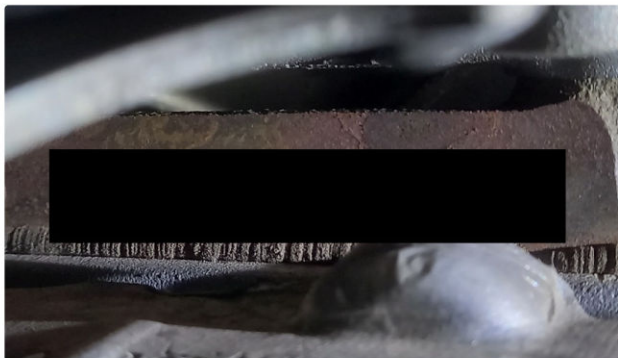
Gravação do Motor

✓ 018 - Gravação identificadora sem vestígios aparentes de adulteração.

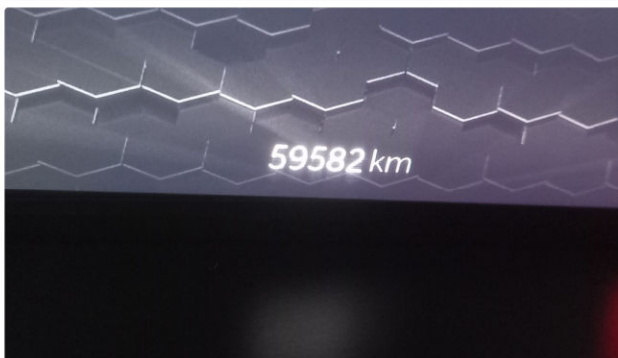
Hodômetro

✓ 249 - Registro fotografado/observado.

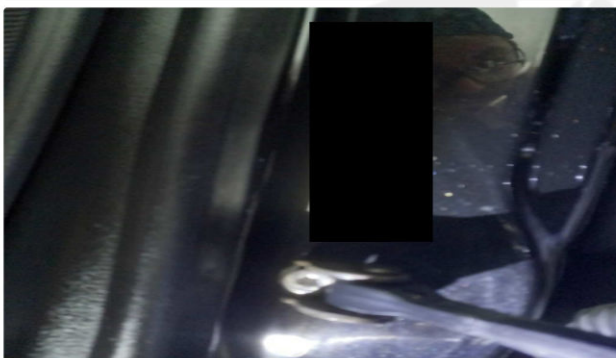
Eta/VIS

✓ 249 - Registro fotografado/observado.
