## LAUDO DE VISTORIA CAUTELAR

**I/PORSCHE CAYENNE TURBO**

**2021/ 2022 - PRETA - GASOLINA**

**GPS MOTORS**

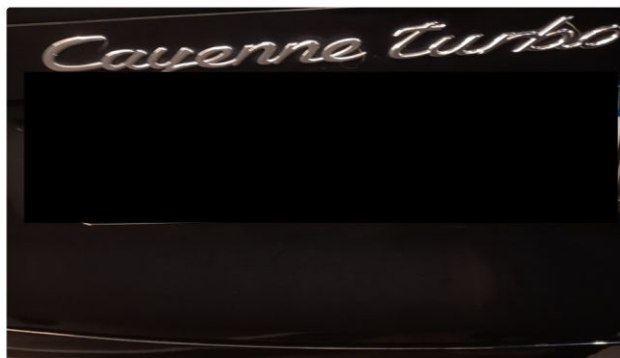
Placas (PIV)

✓ 208 - Sem vestígios de irregularidades.

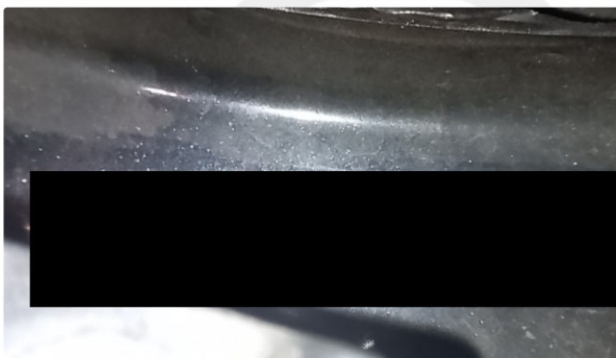
Gravação do Chassi

✓ 018 - Gravação identificadora sem vestígios aparentes de adulteração.

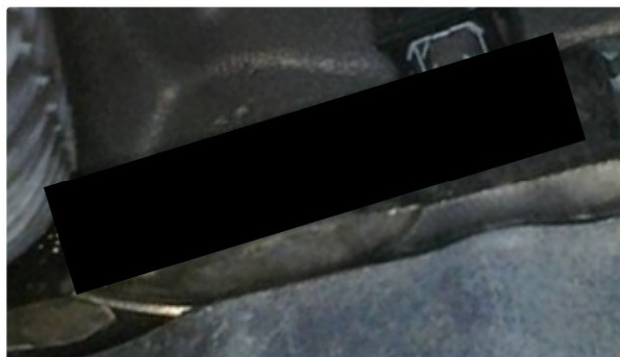
Gravação do Motor

✓ 018 - Gravação identificadora sem vestígios aparentes de adulteração.

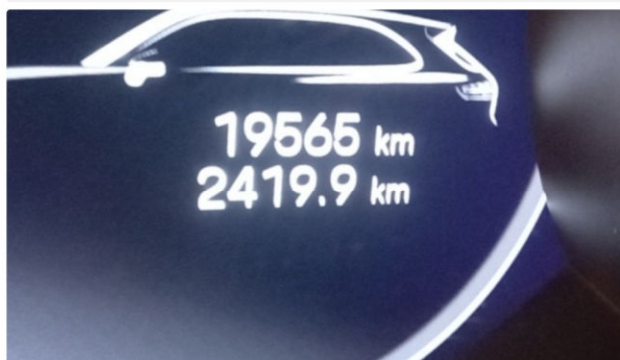
Hodômetro

✓ 249 - Registro fotografado/observado.

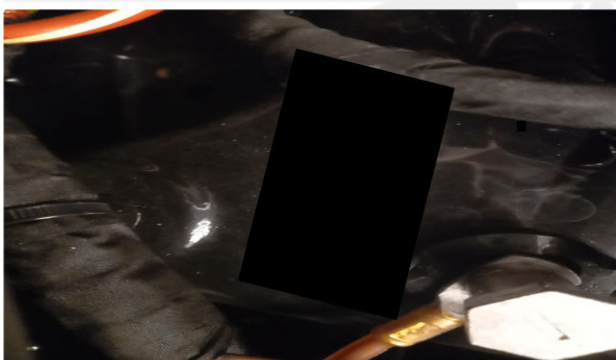
Eta/VIS

✓ 249 - Registro fotografado/observado.

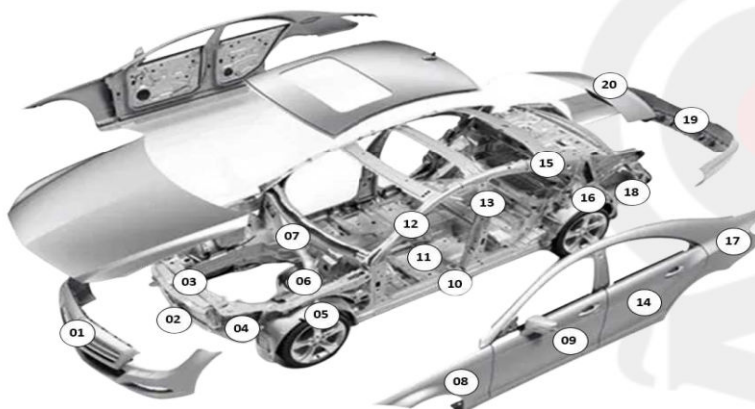
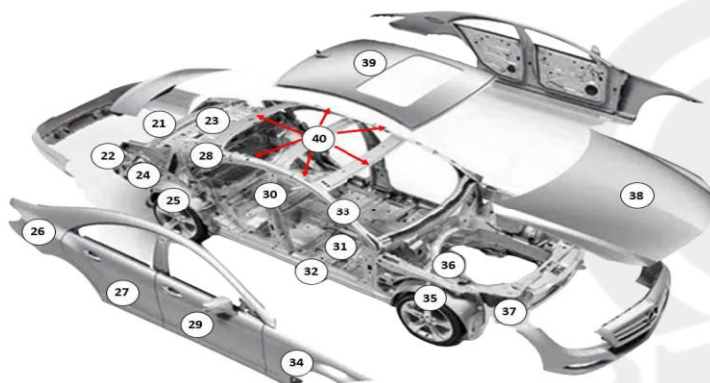
AVALIAÇÃO ESTRUTURAL

VEICULO BLINDADO \* COLUNAS NAO PERICIADA POR MOTIVOS DIVERSOS \*
