## LAUDO DE VISTORIA CAUTELAR

**BMW/X4 M40i**

**2022/ 2022 - AZUL - GASOLINA**

**GPS MOTORS**

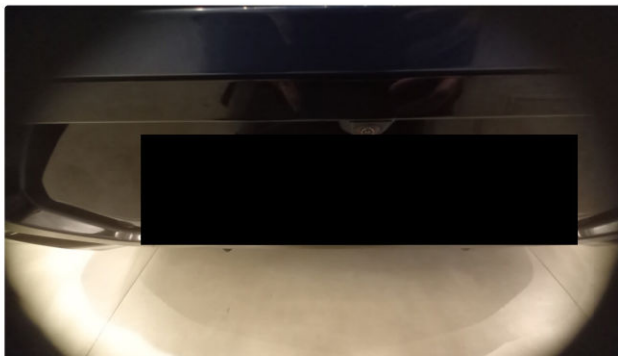
Placas (PIV)

✓ 208 - Sem vestígios de irregularidades.

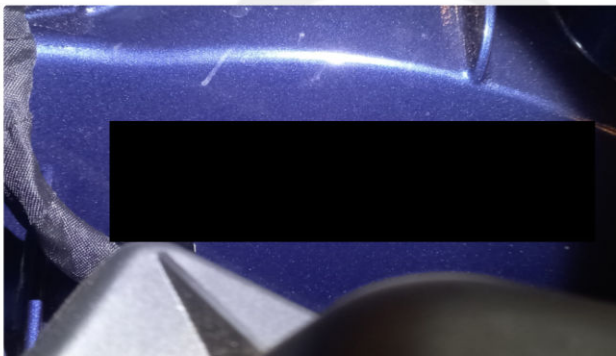
Gravação do Chassi

✓ 018 - Gravação identificadora sem vestígios aparentes de adulteração.

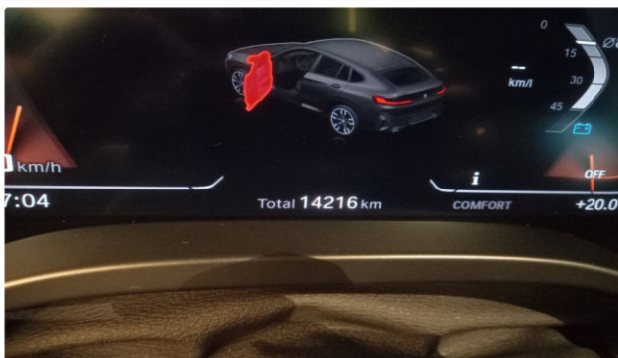
Hodômetro

✓ 249 - Registro fotografado/observado.

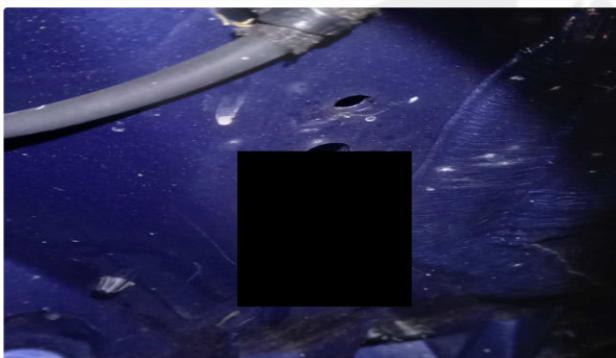
Eta/VIS

✓ 249 - Registro fotografado/observado.
