## LAUDO DE VISTORIA CAUTELAR

I/M.BENZ AMG GLE63S CO

2024/ 2024 - CINZA - GASOLINA/ELETRICO

GPS MOTORS

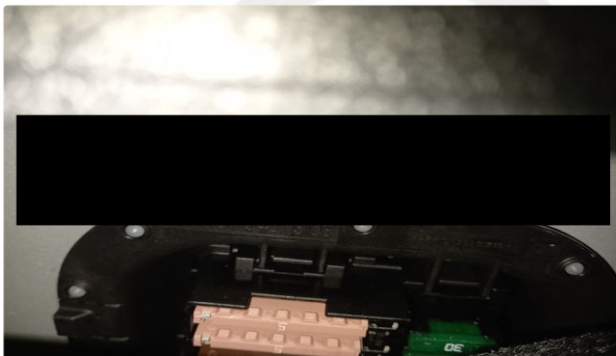
Gravação do Chassi

✓ 018 - Gravação identificadora sem vestígios aparentes de adulteração.

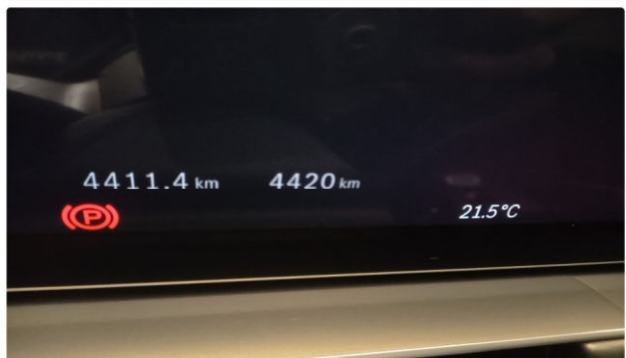
Hodômetro

✓ 249 - Registro fotografado/observado.

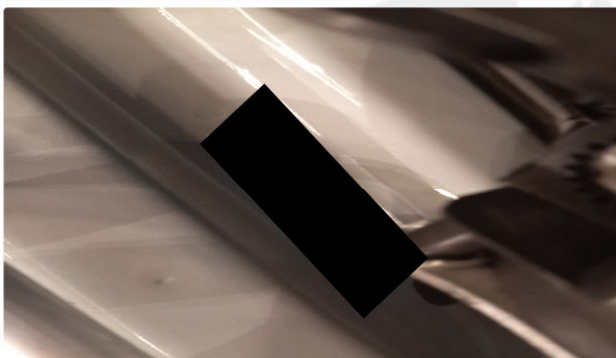
Eta/VIS

✓ 249 - Registro fotografado/observado.
