## LAUDO DE VISTORIA CAUTELAR

**I/AUDI RSQ8 SB HIBRIDO**

**2022/ 2023 - CINZA - GASOLINA**

**GPS MOTORS**

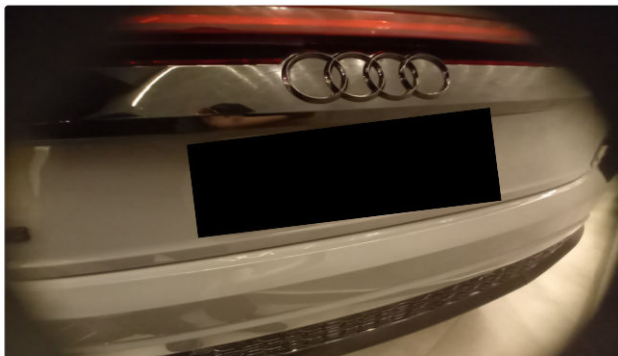
Placas (PIV)

✓ 208 - Sem vestígios de irregularidades.

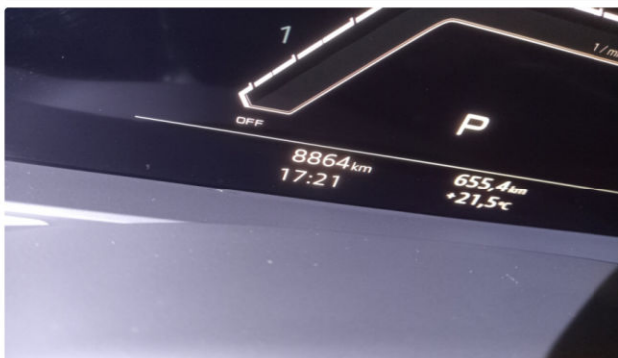
Hodômetro

✓ 249 - Registro fotografado/observado.

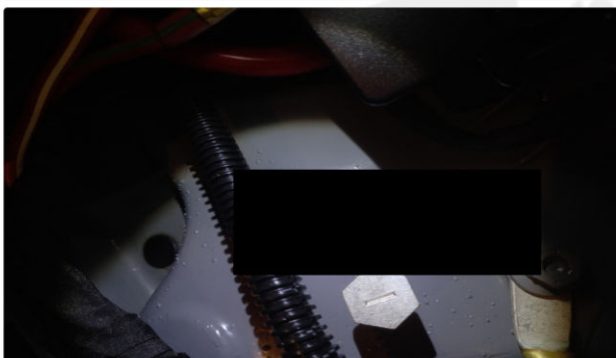
Eta/VIS

✓ 249 - Registro fotografado/observado.
