# VISTORIA DE PERÍCIA CAUTELAR

| Marca: | <b>BMW</b> | Modelo: | <b>BMW/320I ACTIVE FLEX</b> |
| Ano: | <b>2015</b> | Ano Modelo: | <b>2015</b> |

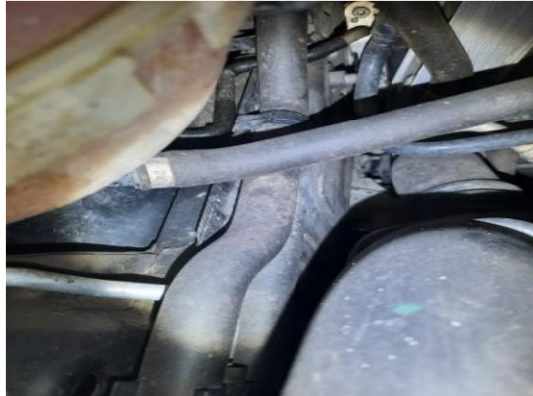
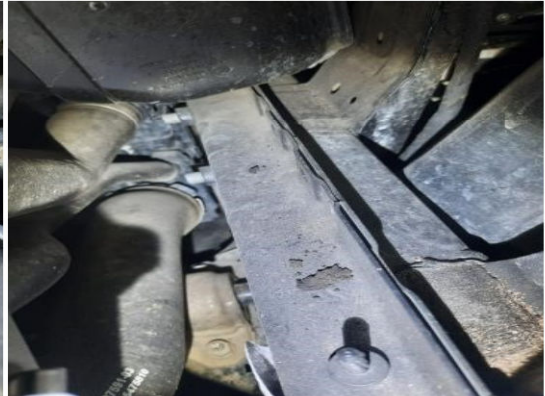
LONGARINA DIANTEIRA

| 05 - NO ATO DA VISTORIA O VEICULO EXAMINADO NÃO APRESENTAVA CORTES OU REPAROS NA ESTRUTURA / CARROCERIA. |

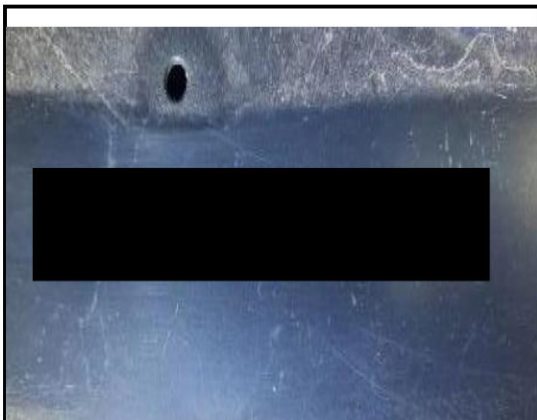
| 04- O que foi observado e constatado nos exames,juntamente com a pesquisa na BIN,leva o perito a inferir que a numeração do chassi encontrava-se dentro dos padrões da montadora e sem vestígios aparentes do procedimento de adulteração, sendo assim fica comprovada sua autenticidade lícita. |

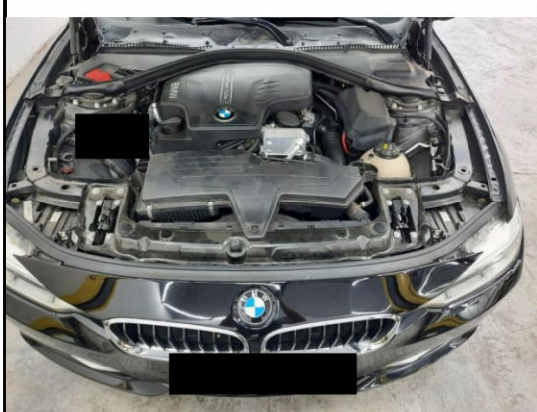
| 04- A numeração não apresentava visualização suficiente para realização de fotografias, constatação da originalidade do mesmo. |
