MODELO DO VEÍCULO: CAYENNE

**VISTORIA  
CERTICAR**

| DATA DE VISTORIA: | 08/09/2026 11:08 |
| CLIENTE CONTRATANTE: | PORSCHE STUTTGART - PORTO ALEGRE |

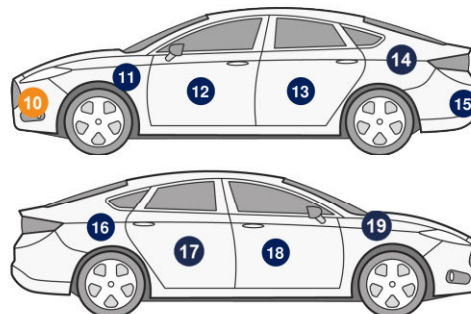
**PINTURA**

| 10 - PARA-CHOQUE DIANTEIRO: | AMASSADO, RISCADO OU RALADO (5CM A 20CM) |

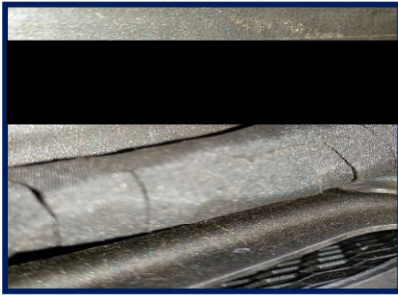
Chassi

DENTRO DOS PADRÕES HABITUAIS DO FABRICANTE

REGIÃO ÍNTEGRA

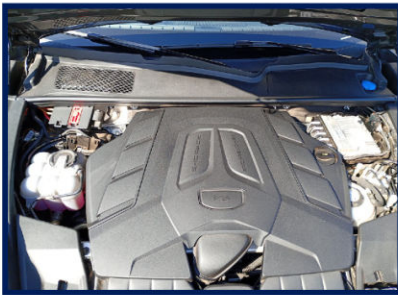
Câmbio

NUMERAÇÃO OBSTRUÍDA (ITEM EXCLUÍDO DO PARECER)

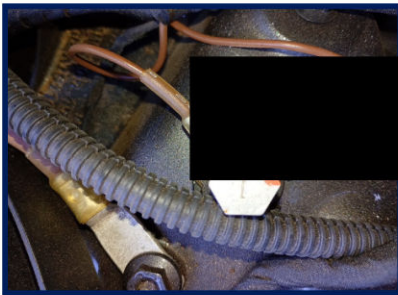
Etiqueta ETA Motor

ETA DENTRO DOS PADRÕES / NUMERAÇÃO COINCIDE COM O CHASSI

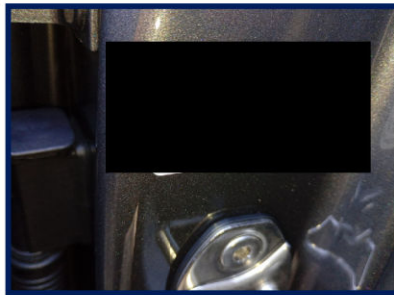
Foto eta coluna

| ETA BATENTE DA PORTA : | ETA DENTRO DOS PADRÕES / NUMERAÇÃO COINCIDE COM O CHASSI |

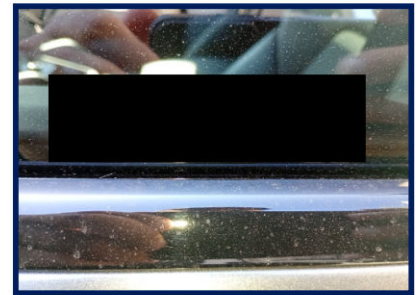
Gravação do vidro

| PARABRISA : | GRAVAÇÃO ORIGINAL / COINCIDE COM O CHASSI |

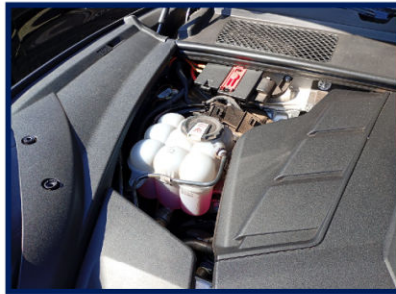
Torre amort diant/direita

| TORRE DO AMORTECEDOR DIANTEI. DIR. : | SEM AVARIAS APARENTES |

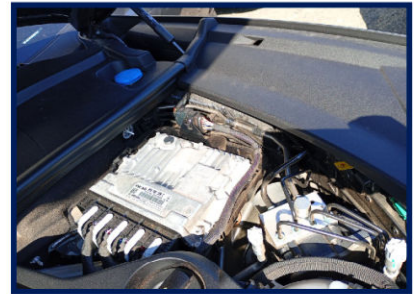
Torre amort diant/esquer

| TORRE DO AMORTECEDOR DIANTEI. ESQ. : | SEM AVARIAS APARENTES |

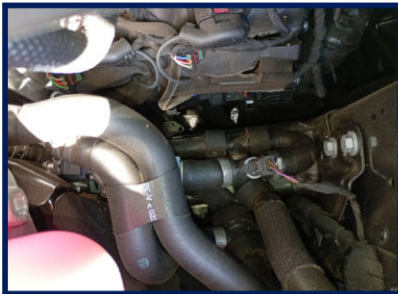
Longarina dianti/direita

| LONGARINA DIANTEI. DIR. : | SEM AVARIAS APARENTES |

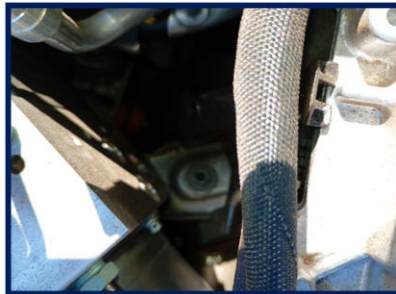
Longarina dianteira/esquerda

| LONGARINA DIANTEI. ESQ. : | SEM AVARIAS APARENTES |

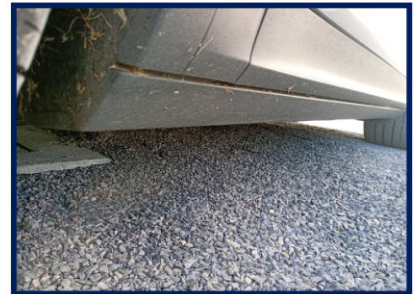
Caixa De Ar Esq

| CAIXA DE AR ESQUERDA . : | SEM AVARIAS APARENTES |

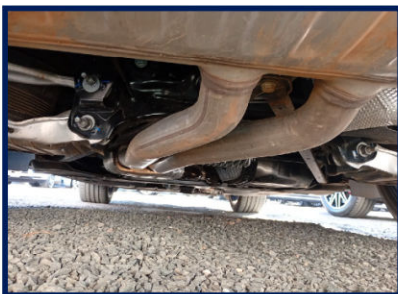
Assoalho Central

ASSOALHO DO MONOBLOCO (HABITÁCULO, ÁREA VISÍVEL) . : SEM AVARIAS APARENTES (ÁREA VISÍVEL)

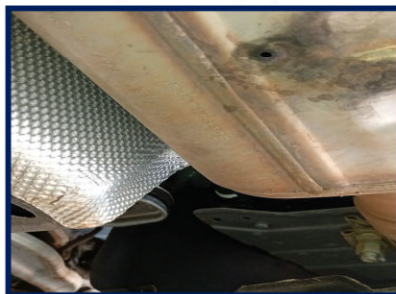
Longarina traseira/esquerda

| LONGARINA TRASEI. ESQ. : | SEM AVARIAS APARENTES |

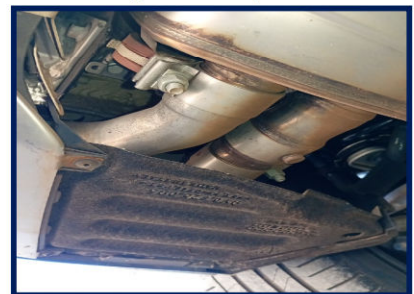
Longarina traseira/direita

| LONGARINA TRASEI. DIR. : | SEM AVARIAS APARENTES |

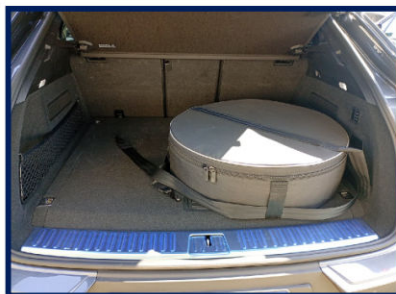
Assoalho Int. Portamalas

ASSOALHO DO PORTAMALAS / CAÇAMBA . : SEM AVARIAS APARENTES (ÁREA VISÍVEL)

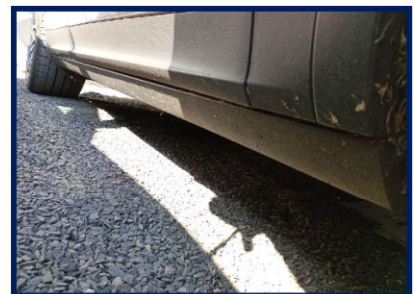
CAIXA DE AR DIR.

| CAIXA DE AR DIREITA . : | SEM AVARIAS APARENTES |

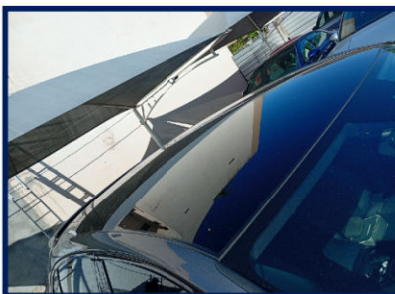
FOLHA DO TETO . : SEM AVARIAS APARENTES (ÁREA VISÍVEL)
