## APRESENTAÇÃO

| DATA DE VISTORIA: | 04/09/2026 15:35 |

| MARCA: | BMW |
| MODELO: | 320i M SPORT FLEX |

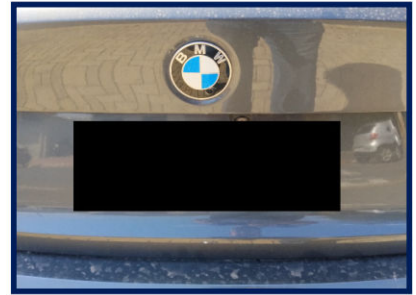
Placa

PLACA DENTROS DOS PADRÕES

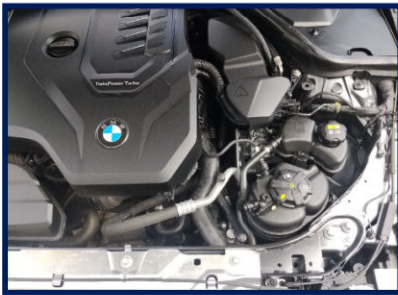
Câmbio

NUMERAÇÃO OBSTRUÍDA (ITEM EXCLUÍDO DO PARECER)

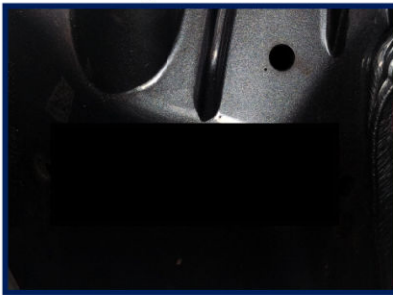
Etiqueta ETA Motor

ETA MOTOR : ETA DENTRO DOS PADRÕES / NUMERAÇÃO COINCIDE COM O CHASSI  
ETA BATENTE DA PORTA : ETA DENTRO DOS PADRÕES / NUMERAÇÃO COINCIDE COM O CHASSI  
ETA ASSOALHO : ETA DENTRO DOS PADRÕES / NUMERAÇÃO COINCIDE COM O CHASSI  
PLAQUETA ANO FABRICAÇÃO : PLAQUETA OK (NACIONAIS E IMPORT. APÓS 1999)

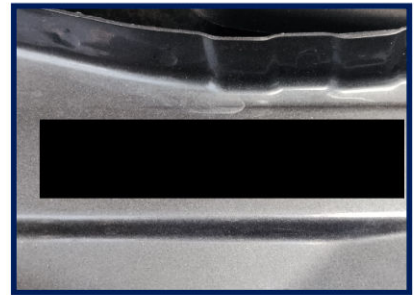
Chassi

NUMERAÇÃO IDENTIFICADORA : DENTRO DOS PADRÕES HABITUAIS DO FABRICANTE  
CHAPA SUPORTE : REGIÃO ÍNTEGRA

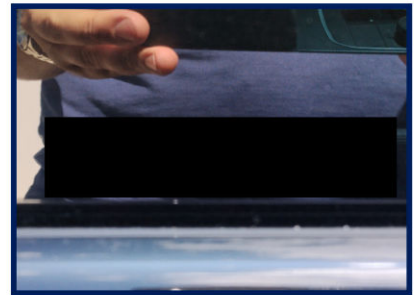
Gravação do vidro

PARABRISA : GRAVAÇÃO ORIGINAL / COINCIDE COM O CHASSI  
PORTA DIANTE. ESQ. : GRAVAÇÃO ORIGINAL / COINCIDE COM O CHASSI  
PORTA TRAS. ESQ / LAT TRAS. ESQ. : GRAVAÇÃO ORIGINAL / COINCIDE COM O CHASSI  
VIGIA TRASEIRO. : GRAVAÇÃO ORIGINAL / COINCIDE COM O CHASSI  
PORTA TRAS. DIR / LAT TRAS. DIR. : GRAVAÇÃO ORIGINAL / COINCIDE COM O CHASSI

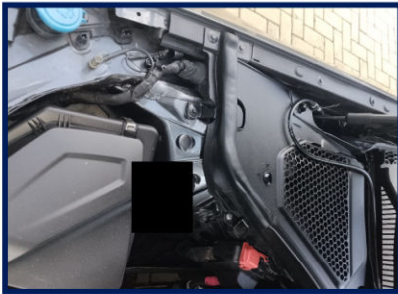
Torre amort diant/direita

| TORRE DO AMORTECEDOR DIANTEI. DIR. : | SEM AVARIAS APARENTES |

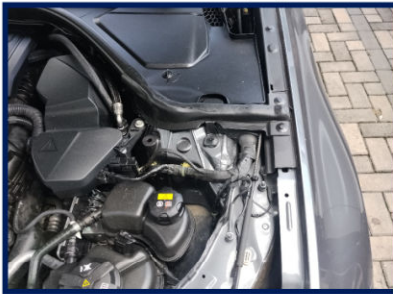
Torre amort diant/esquer

| TORRE DO AMORTECEDOR DIANTEI. ESQ. : | SEM AVARIAS APARENTES |

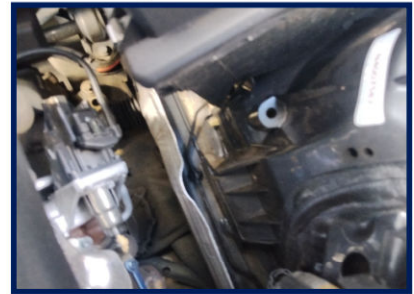
Longarina dianti/direita

| LONGARINA DIANTEI. DIR. : | SEM AVARIAS APARENTES |

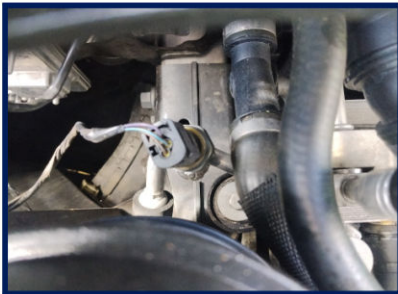
Longarina dianteira/esquerda

| LONGARINA DIANTEI. ESQ. : | SEM AVARIAS APARENTES |

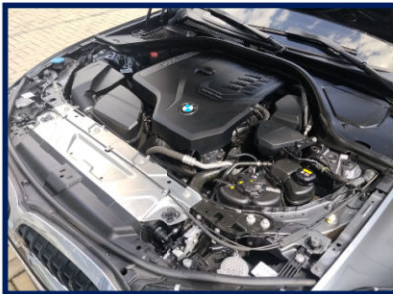
Painel Dianteiro

| PAINEL DIANT. INF./SUP. OU ALMA DO PARACHOQUE: | SEM AVARIAS APARENTES |

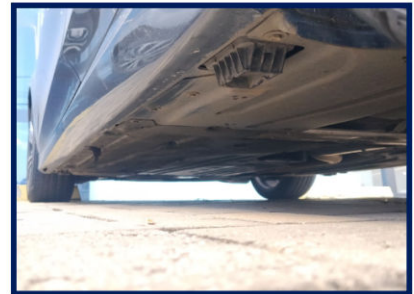
Caixa De Ar Esq

| CAIXA DE AR ESQUERDA . : | SEM AVARIAS APARENTES |

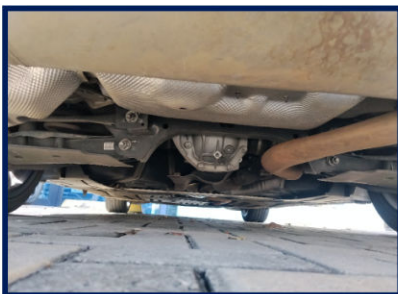
Assoalho Central

| ASSOALHO DO MONOBLOCO (HABITÁCULO, ÁREA VISÍVEL) . : | SEM AVARIAS APARENTES (ÁREA VISÍVEL) |

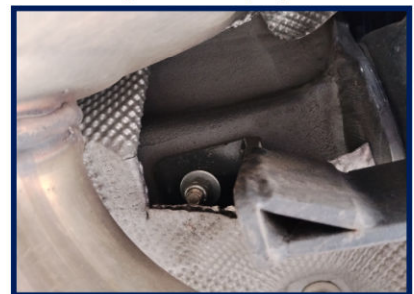
Longarina traseira/esquerda

| LONGARINA TRASEI. ESQ. : | SEM AVARIAS APARENTES |

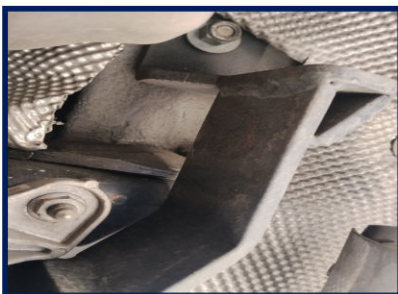
Longarina traseira/direita

| LONGARINA TRASEI. DIR. : | SEM AVARIAS APARENTES |

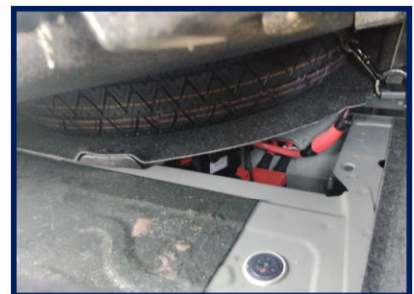
Assoalho Int. Portamalas

| ASSOALHO DO PORTAMALAS / CAÇAMBA . : | SEM AVARIAS APARENTES (ÁREA VISÍVEL) |

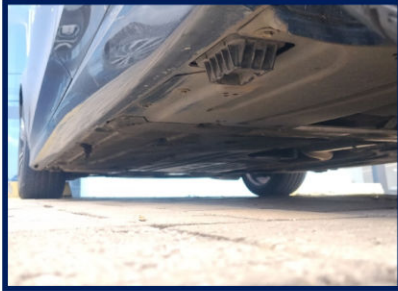
CAIXA DE AR DIR.

| CAIXA DE AR DIREITA . : | SEM AVARIAS APARENTES |
