PLACA: [REDACTED]  
MODELO DO VEÍCULO: 1/PORSCHE BOXSTER GTS4.0

# VISTORIA CERTICAR

APROVADO

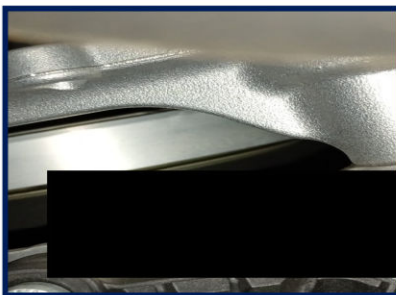
Motor

DENTRO DOS PADRÕES HABITUAIS DO FABRICANTE  
 É A MESMA QUE CONSTA NA BIN OU CRLV

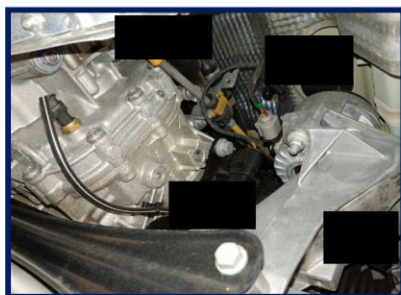
Câmbio

NUMERAÇÃO OBSTRUÍDA (ITEM EXCLUÍDO DO PARECER)

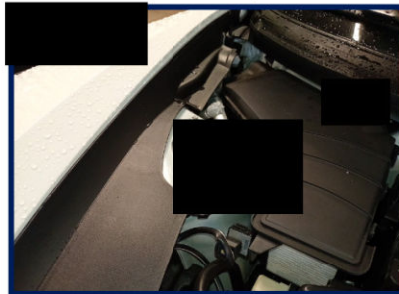
Torre amort diant/direita

| TORRE DO AMORTECEDOR DIANTEI. DIR. : | SEM AVARIAS APARENTES |

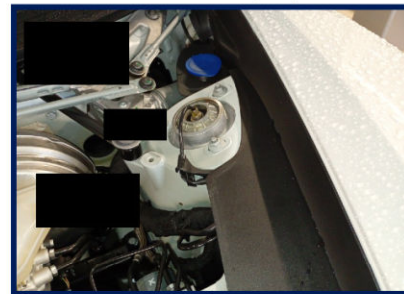
Torre amort diant/esquer

| TORRE DO AMORTECEDOR DIANTEI. ESQ. : | SEM AVARIAS APARENTES |

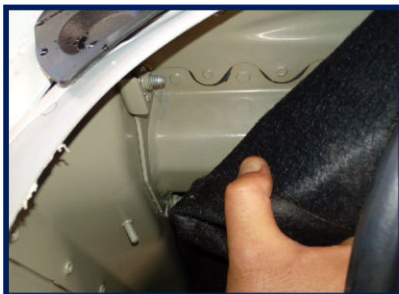
Longarina dianti/direita

| LONGARINA DIANTEI. DIR. : | SEM AVARIAS APARENTES |

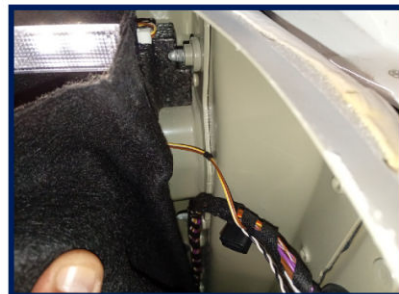
Longarina dianteira/esquerda

| LONGARINA DIANTEI. ESQ. : | SEM AVARIAS APARENTES |

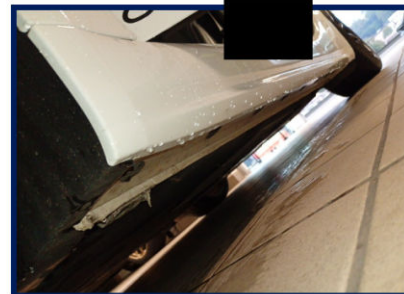
Caixa De Ar Esq

| CAIXA DE AR ESQUERDA . : | SEM AVARIAS APARENTES |

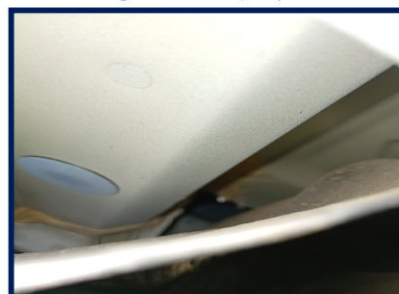
Longarina traseira/esquerda

| LONGARINA TRASEI. ESQ. : | SEM AVARIAS APARENTES |

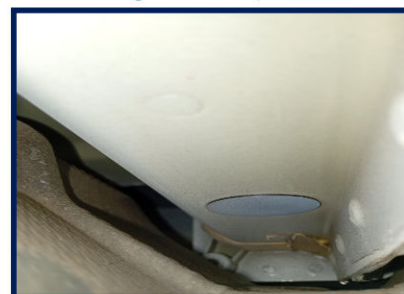
Longarina traseira/direita

| LONGARINA TRASEI. DIR. : | SEM AVARIAS APARENTES |

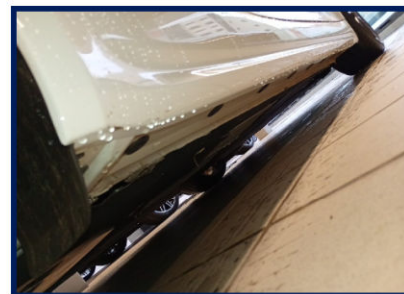
CAIXA DE AR DIR.

| CAIXA DE AR DIREITA . : | SEM AVARIAS APARENTES |

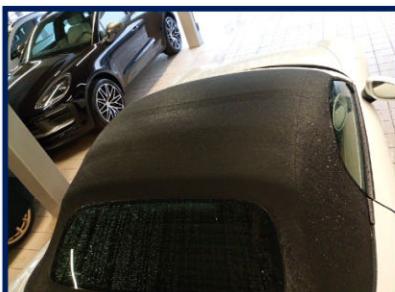
FOLHA DO TETO

SEM AVARIAS APARENTES (ÁREA VISÍVEL)
