## APRESENTAÇÃO

| DATA DE VISTORIA: | 26/02/2026 13:15 |
| UNIDADE: | MS - CAMPO GRANDE |

| MODELO: | NIVUS GTS |

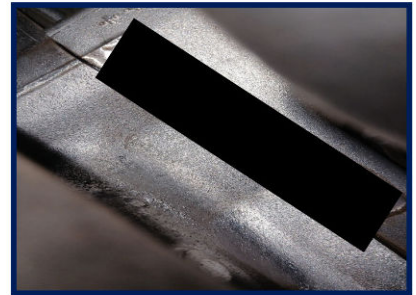
Motor

DENTRO DOS PADRÕES HABITUAIS DO FABRICANTE

É A MESMA QUE CONSTA NA BIN OU CRLV

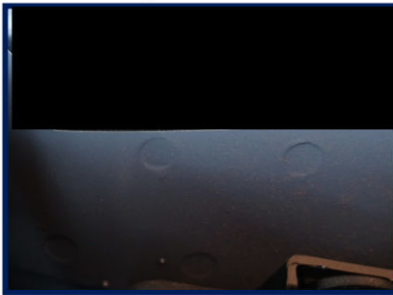
Etiqueta ETA Motor

| ETA MOTOR : | ETA DENTRO DOS PADRÕES / NUMERAÇÃO COINCIDE COM O CHASSI |

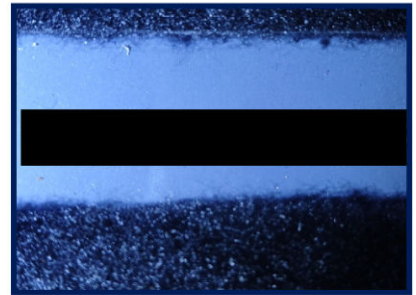
Chassi

DENTRO DOS PADRÕES HABITUAIS DO FABRICANTE

REGIÃO ÍNTEGRA

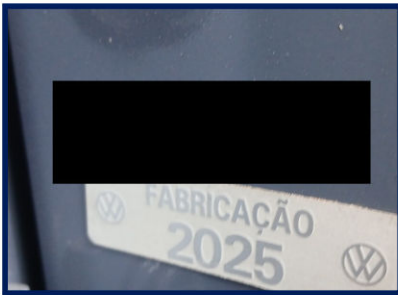
Foto eta coluna

| ETA BATENTE DA PORTA : | ETA DENTRO DOS PADRÕES / NUMERAÇÃO COINCIDE COM O CHASSI |

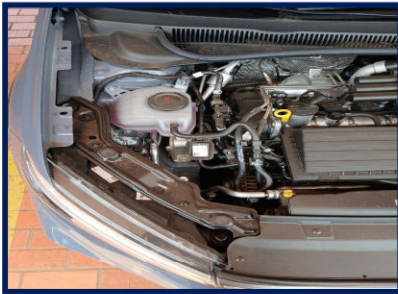
Torre amort diant/direita

| TORRE DO AMORTECEDOR DIANTEI. DIR. : | SEM AVARIAS APARENTES |

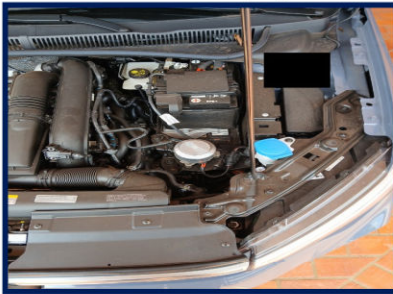
Torre amort diant/esquer

| TORRE DO AMORTECEDOR DIANTEI. ESQ. : | SEM AVARIAS APARENTES |

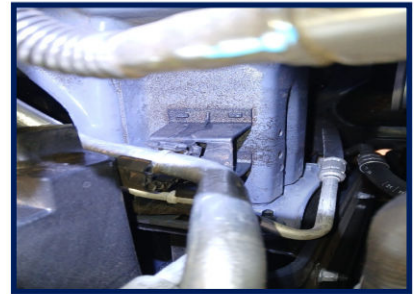
Longarina dianti/direita

| LONGARINA DIANTEI. DIR. : | SEM AVARIAS APARENTES |

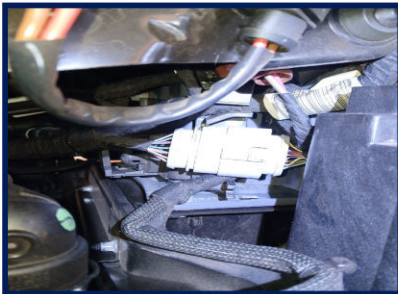
Longarina dianteira/esquerda

| LONGARINA DIANTEI. ESQ. : | SEM AVARIAS APARENTES |

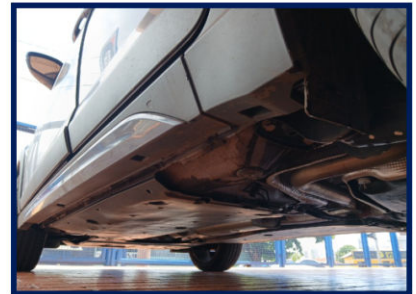
Caixa De Ar Esq

| CAIXA DE AR ESQUERDA . : | SEM AVARIAS APARENTES |

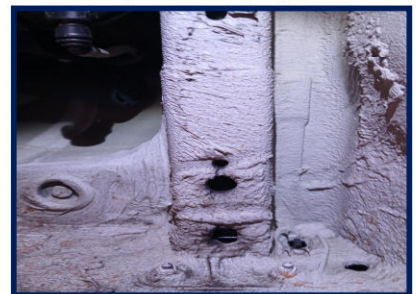
Longarina traseira/esquerda

| LONGARINA TRASEI. ESQ. : | SEM AVARIAS APARENTES |

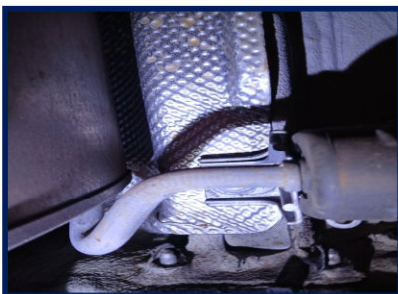
Longarina traseira/direita

| LONGARINA TRASEI. DIR. : | SEM AVARIAS APARENTES |

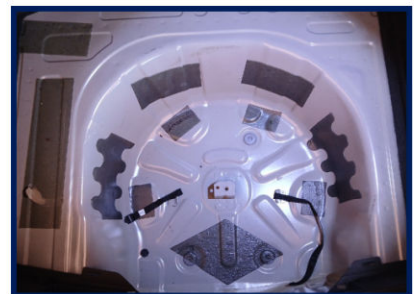
Assoalho Int. Portamalas

| ASSOALHO DO PORTAMALAS / CAÇAMBA . : | SEM AVARIAS APARENTES (ÁREA VISÍVEL) |

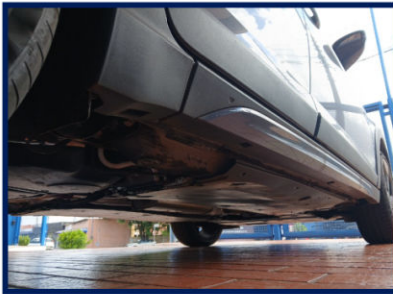
CAIXA DE AR DIR.

| CAIXA DE AR DIREITA . : | SEM AVARIAS APARENTES |
