APROVADO

## APRESENTAÇÃO

## DADOS GERAIS DO VEÍCULO

| MODELO: | HONDA/HR-V EX CVT |

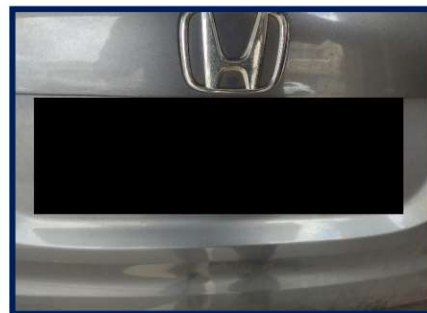
Placa

PLACA DENTROS DOS PADRÕES

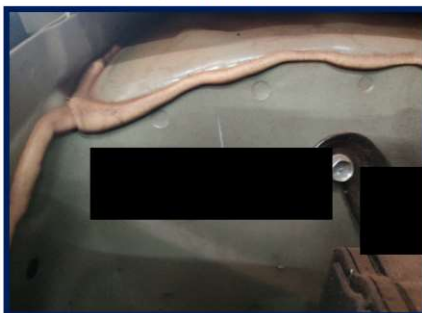
Etiqueta ETA Motor

| ETA MOTOR : | ETA DENTRO DOS PADRÕES / NUMERAÇÃO COINCIDE COM O CHASSI |

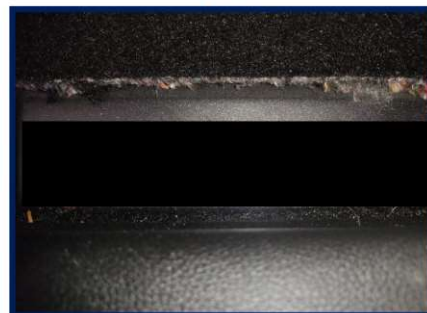
Chassi

DENTRO DOS PADRÕES HABITUAIS DO FABRICANTE

REGIÃO ÍNTEGRA

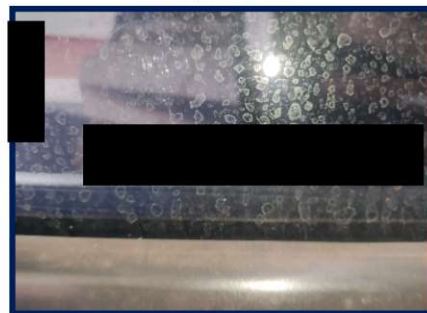
Gravação do vidro

| PARABRISA : | GRAVAÇÃO ORIGINAL / COINCIDE COM O CHASSI |

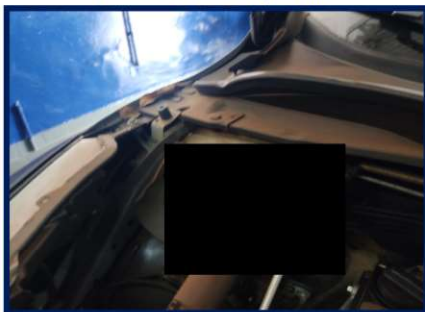
Torre amort diant/direita

| TORRE DO AMORTECEDOR DIANTEI. DIR. : | SEM AVARIAS APARENTES |

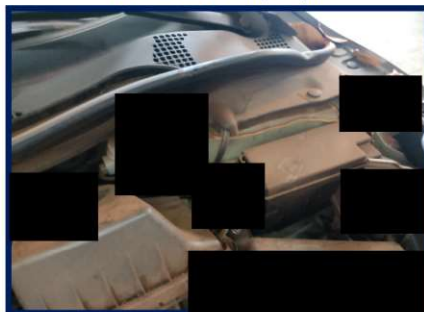
Torre amort diant/esquer

| TORRE DO AMORTECEDOR DIANTEI. ESQ. : | SEM AVARIAS APARENTES |

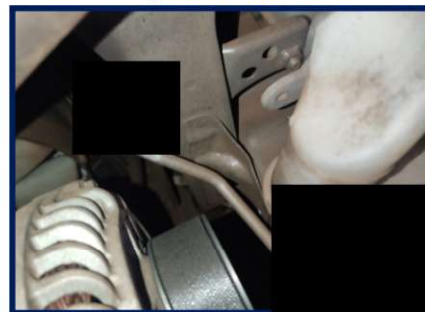
Longarina dianti/direita

| LONGARINA DIANTEI. DIR. : | SEM AVARIAS APARENTES |

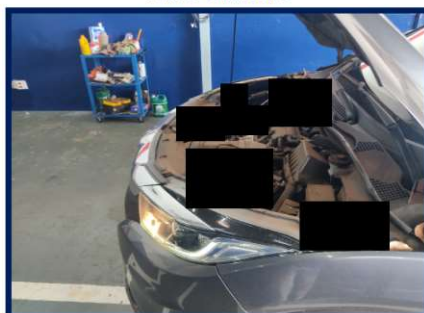
Painel Dianteiro

| PAINEL DIANT. INF./SUP. OU ALMA DO PARACHOQUE: | SEM AVARIAS APARENTES |

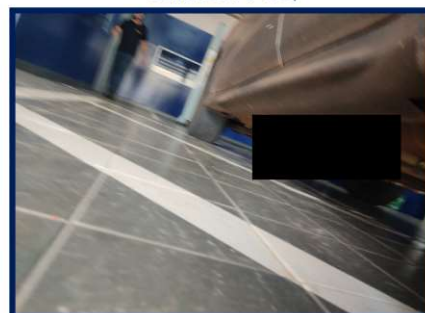
Caixa De Ar Esq

| CAIXA DE AR ESQUERDA . : | SEM AVARIAS APARENTES |

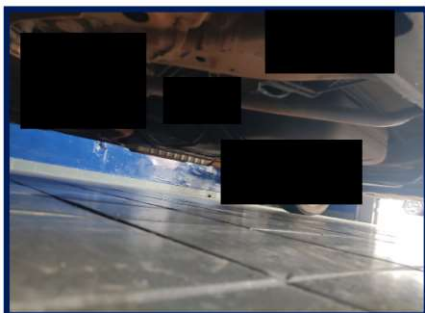
Assoalho Central

| ASSOALHO DO MONOBLOCO (HABITÁCULO, ÁREA VISÍVEL) . : | SEM AVARIAS APARENTES (ÁREA VISÍVEL) |

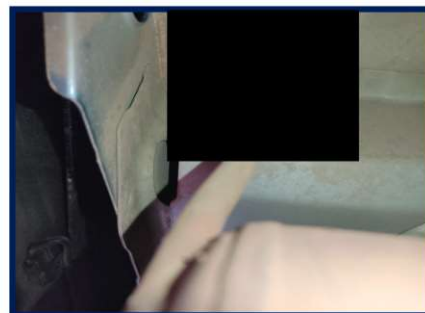
Longarina traseira/esquerda

| LONGARINA TRASEI. ESQ. : | SEM AVARIAS APARENTES |

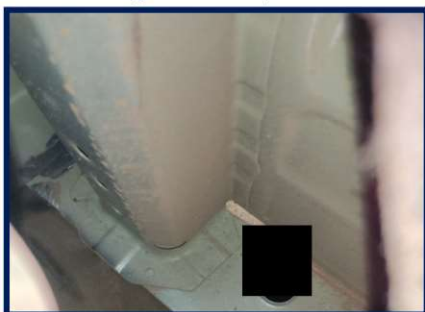
Longarina traseira/direita

| LONGARINA TRASEI. DIR. : | SEM AVARIAS APARENTES |

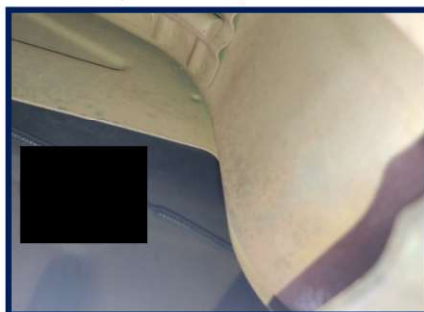
Junção Assoalho/Painel Tras

| PAINEL TRASEIRO. : | SEM AVARIAS APARENTES |

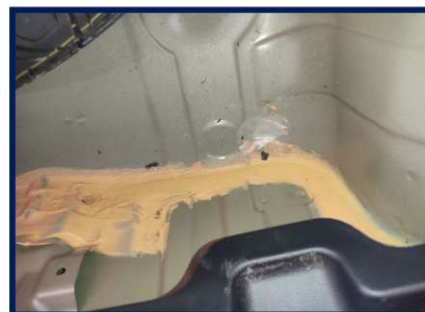
Assoalho Int. Portamalas

| ASSOALHO DO PORTAMALAS / CAÇAMBA . : | SEM AVARIAS APARENTES (ÁREA VISÍVEL) |

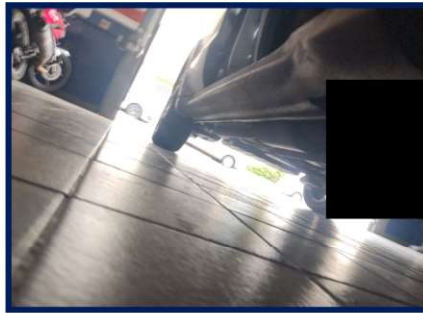
CAIXA DE AR DIR.

| CAIXA DE AR DIREITA . : | SEM AVARIAS APARENTES |
