## SITUAÇÃO GERAL

APROVADO

## DADOS GERAIS DO VEÍCULO

| MODELO: | COUNTRYMAN SE EXC |

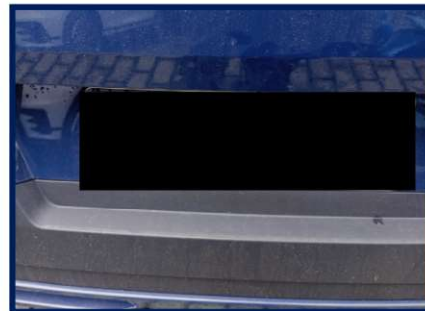
Placa

PLACA DENTROS DOS PADRÕES

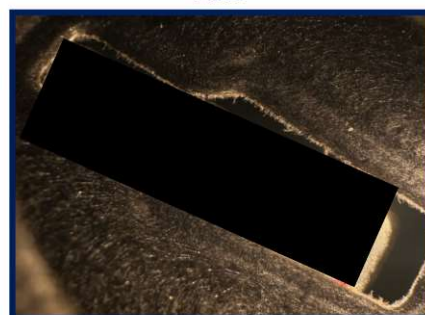
Motor

DENTRO DOS PADRÕES HABITUAIS DO FABRICANTE

É A MESMA QUE CONSTA NA BIN OU CRLV

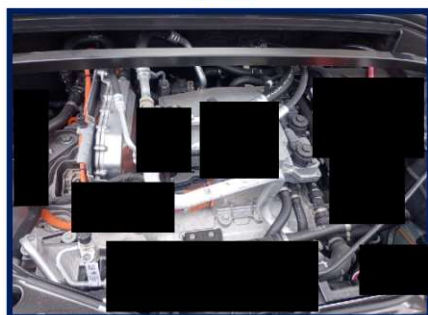
Câmbio

NUMERAÇÃO OBSTRUÍDA (ITEM EXCLUÍDO DO PARECER)

NÃO POSSUI CADASTRO NA BIN

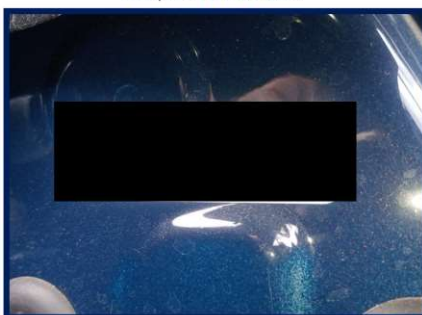
Etiqueta ETA Motor

ETA DENTRO DOS PADRÕES / NUMERAÇÃO COINCIDE COM O CHASSI

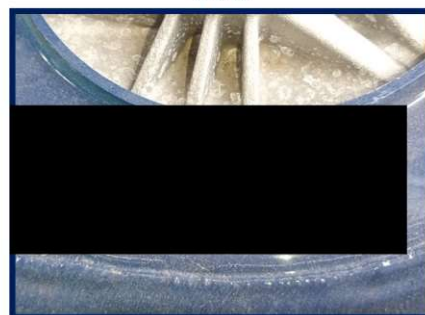
Chassi

DENTRO DOS PADRÕES HABITUAIS DO FABRICANTE

REGIÃO ÍNTEGRA

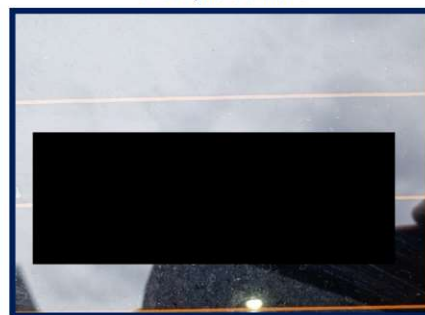
Gravação do vidro

GRAVAÇÃO ORIGINAL / COINCIDE COM O CHASSI

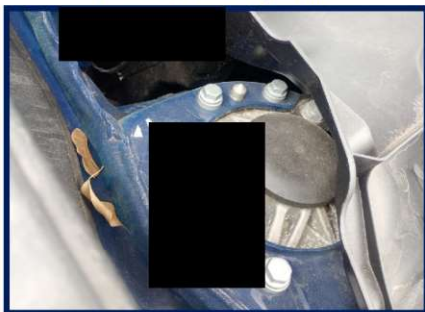
Torre amort diant/direita

| TORRE DO AMORTECEDOR DIANTEI. DIR. : | SEM AVARIAS APARENTES |

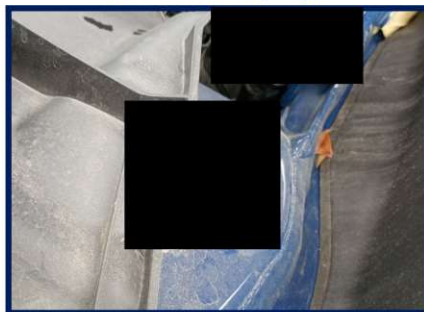
Torre amort diant/esquer

| TORRE DO AMORTECEDOR DIANTEI. ESQ. : | SEM AVARIAS APARENTES |

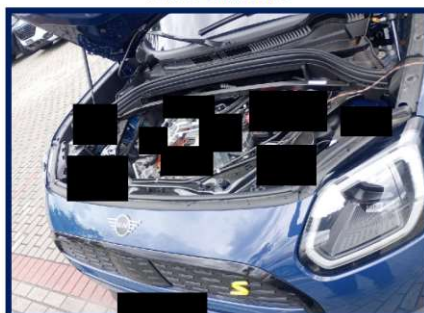
Painel Dianteiro

| PAINEL DIANT. INF./SUP. OU ALMA DO PARACHOQUE: | SEM AVARIAS APARENTES |

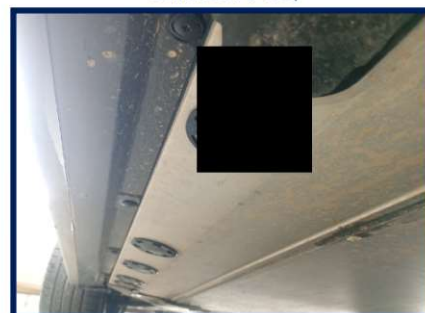
Caixa De Ar Esq

| CAIXA DE AR ESQUERDA . : | SEM AVARIAS APARENTES |

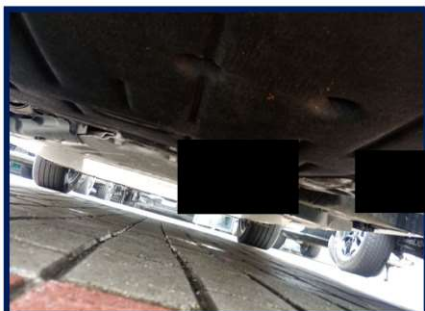
Assoalho Central

| ASSOALHO DO MONOBLOCO (HABITÁCULO, ÁREA VISÍVEL) . : | SEM AVARIAS APARENTES (ÁREA VISÍVEL) |

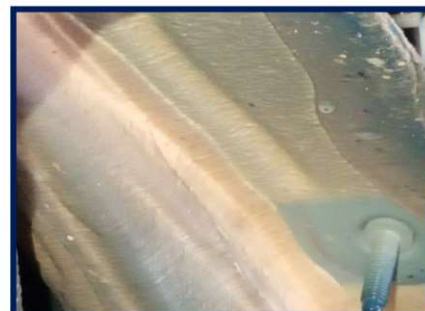
Longarina traseira/esquerda

| LONGARINA TRASEI. ESQ. : | SEM AVARIAS APARENTES |

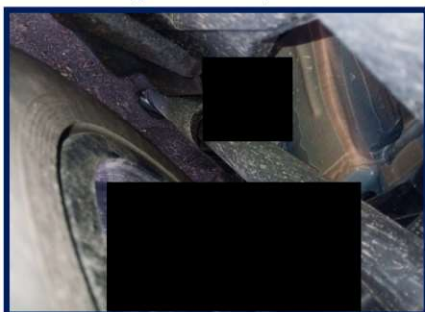
Longarina traseira/direita

| LONGARINA TRASEI. DIR. : | SEM AVARIAS APARENTES |

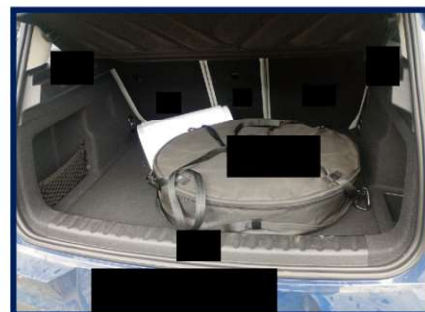
Assoalho Int. Portamalas

| ASSOALHO DO PORTAMALAS / CAÇAMBA . : | SEM AVARIAS APARENTES (ÁREA VISÍVEL) |

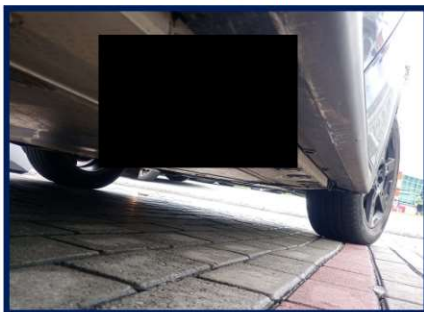
CAIXA DE AR DIR.

| CAIXA DE AR DIREITA . : | SEM AVARIAS APARENTES |
