**DADOS COMPLETOS:**

DATA: 25/08/2026 11:03:03

**DADOS DO VEÍCULO:**

ANO FAB./MODELO: 2025/2025

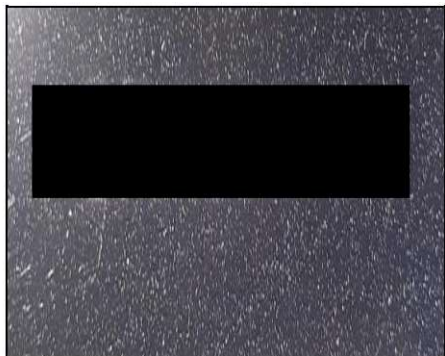
VIDRO

01-Original/Dentro do padrão (OK)

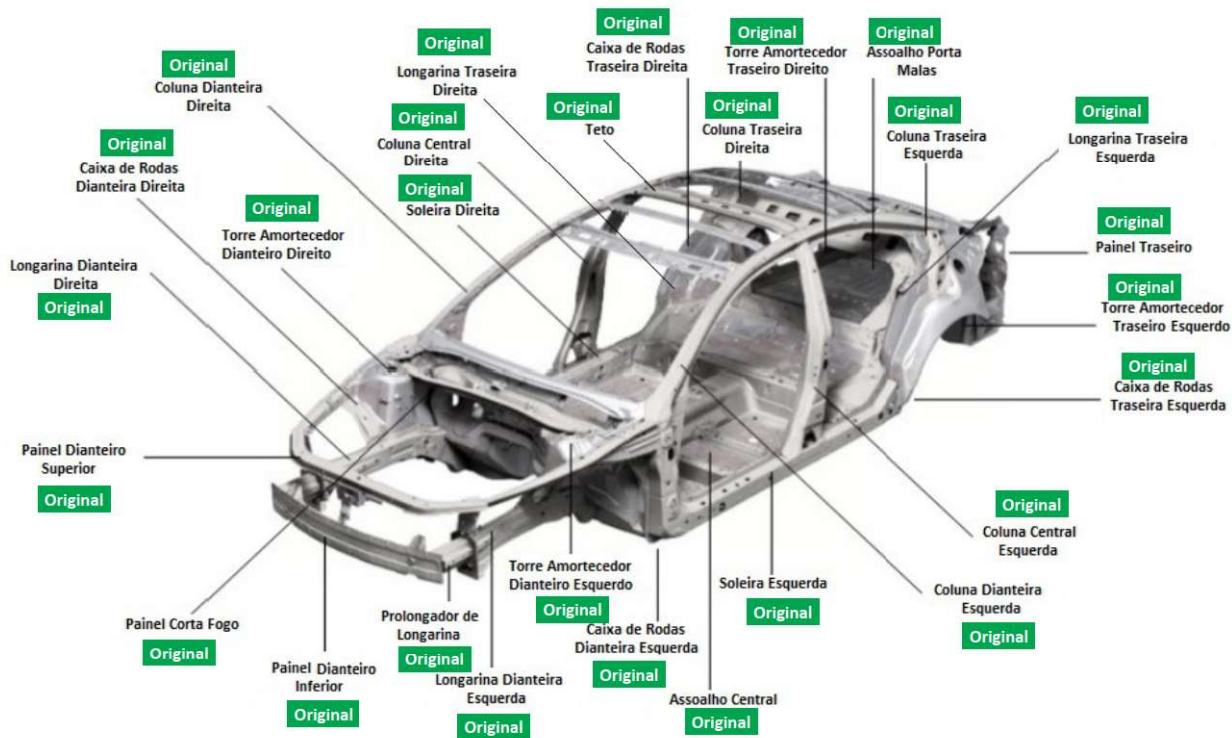
ORIGINALIDADE ESTRUTURAL

01-Não possui vestígio aparente de avaria, corte e/ou reparo significativo nas partes estruturais da carroçaria (OK)
