APROVADO

## DADOS GERAIS DO VEÍCULO

| DATA DE VISTORIA: | 25/09/2024 17:22:30 |
| MODELO: | JEEP/RENEGADE SPORT AT |

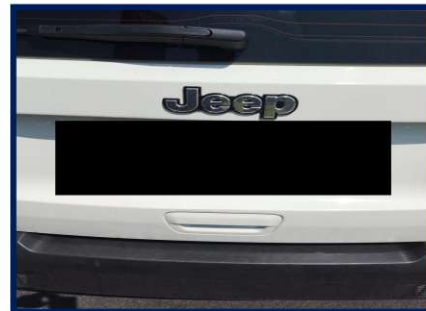
Placa

PLACA DENTROS DOS PADRÕES

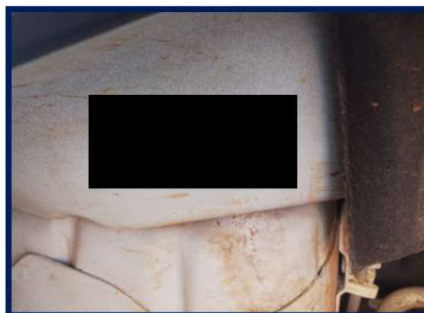
Etiqueta ETA Motor

ETA DENTRO DOS PADRÕES / NUMERAÇÃO COINCIDE COM O CHASSI

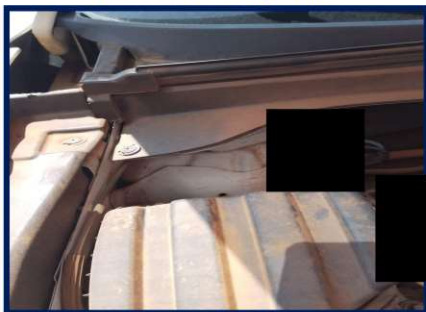
Torre amort diant/direita

| TORRE DO AMORTECEDOR DIANTEI. DIR. : | SEM AVARIAS APARENTES |

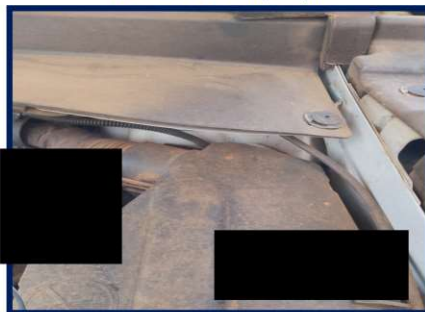
Torre amort diant/esquer

| TORRE DO AMORTECEDOR DIANTEI. ESQ. : | SEM AVARIAS APARENTES |

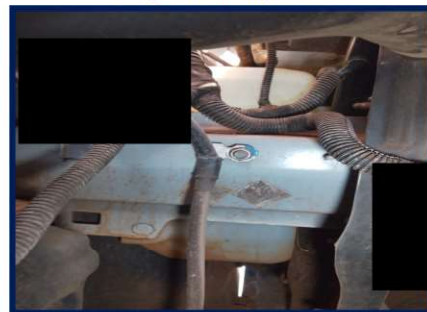
Longarina dianti/direita

| LONGARINA DIANTEI. DIR. : | SEM AVARIAS APARENTES |

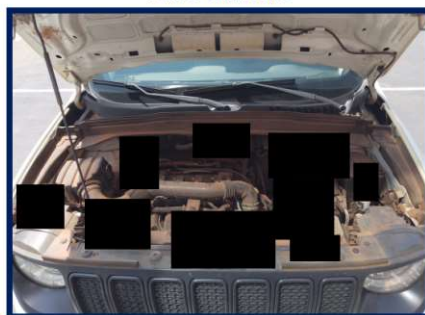
Painel Dianteiro

| PAINEL DIANT. INF./SUP. OU ALMA DO PARACHOQUE: | SEM AVARIAS APARENTES |

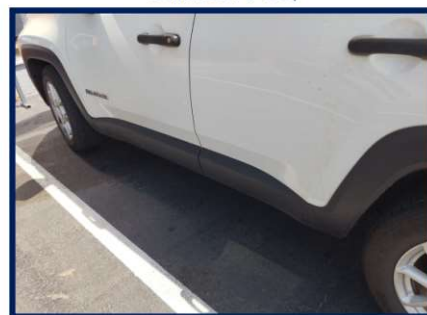
Caixa De Ar Esq

| CAIXA DE AR ESQUERDA . : | SEM AVARIAS APARENTES |

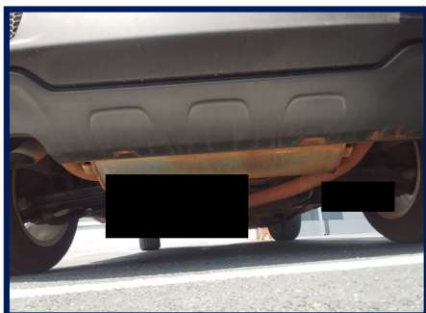
Assoalho Central

| ASSOALHO DO MONOBLOCO (HABITÁCULO, ÁREA VISÍVEL) . : | SEM AVARIAS APARENTES (ÁREA VISÍVEL) |

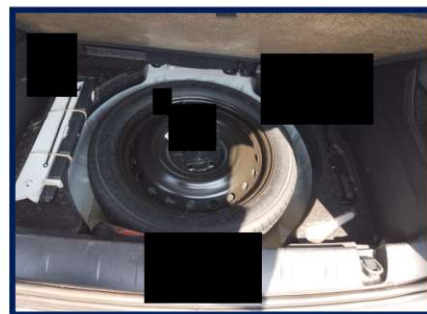
Assoalho Int. Portamalas

| ASSOALHO DO PORTAMALAS / CAÇAMBA . : | SEM AVARIAS APARENTES (ÁREA VISÍVEL) |

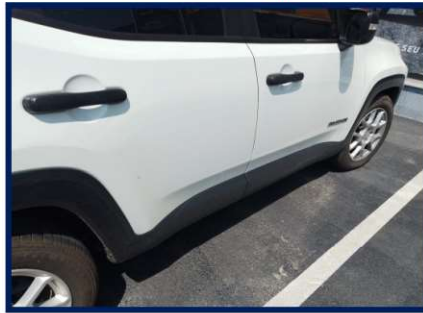
CAIXA DE AR DIR.

| CAIXA DE AR DIREITA . : | SEM AVARIAS APARENTES |
