PLACA [REDACTED]  
MODELO DO VEÍCULO: I/PORSCHE MACAN E4

**VISTORIA  
CERTICAR**

| DATA DE VISTORIA: | 03/06/2026 12:12 |

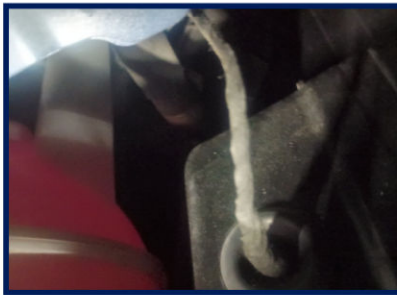
Câmbio

NUMERAÇÃO OBSTRUÍDA (ITEM EXCLUÍDO DO PARECER)  
 DENTRO DOS PADRÕES HABITUAIS DO FABRICANTE

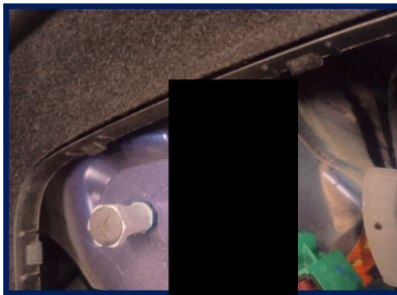
Etiqueta ETA Motor

| ETA MOTOR : | ETA DENTRO DOS PADRÕES / NUMERAÇÃO COINCIDE COM O CHASSI |

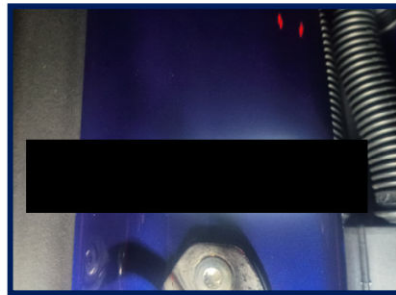
Foto eta coluna

| ETA BATENTE DA PORTA : | ETA DENTRO DOS PADRÕES / NUMERAÇÃO COINCIDE COM O CHASSI |

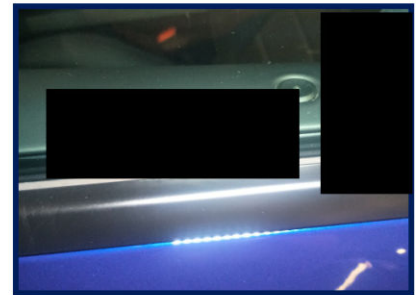
Gravação do vidro

| PARABRISA : | GRAVAÇÃO ORIGINAL / COINCIDE COM O CHASSI |

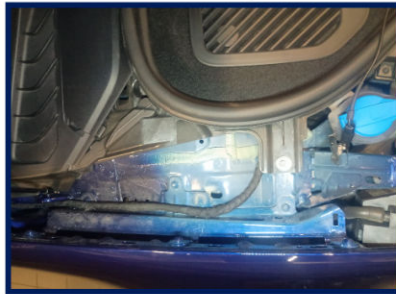
Torre amort diant/direita

| TORRE DO AMORTECEDOR DIANTEI. DIR. : | SEM AVARIAS APARENTES |

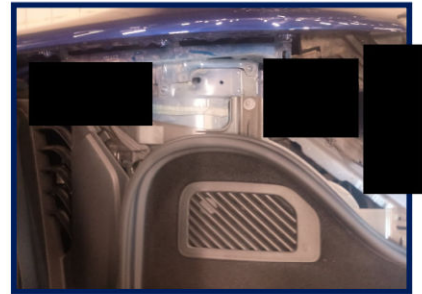
Torre amort diant/esquer

| TORRE DO AMORTECEDOR DIANTEI. ESQ. : | SEM AVARIAS APARENTES |

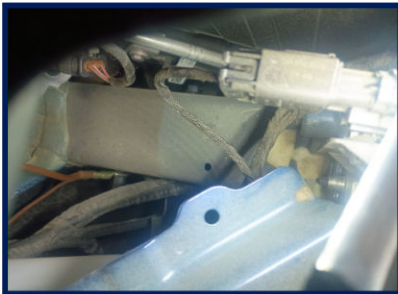
Longarina dianti/direita

| LONGARINA DIANTEI. DIR. : | SEM AVARIAS APARENTES |

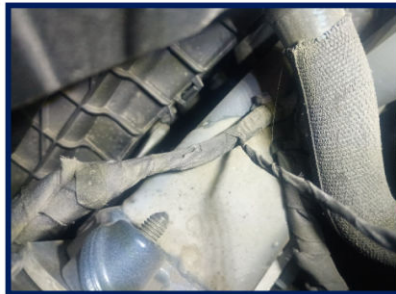
Longarina dianteira/esquerda

| LONGARINA DIANTEI. ESQ. : | SEM AVARIAS APARENTES |

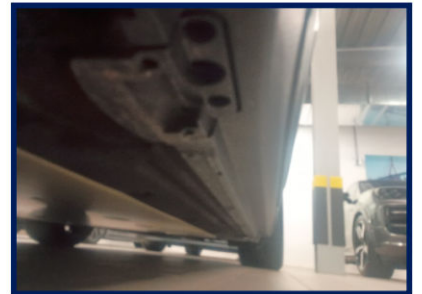
Caixa De Ar Esq

| CAIXA DE AR ESQUERDA . : | SEM AVARIAS APARENTES |

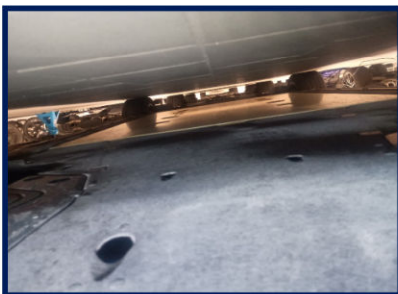
Assoalho Central

| ASSOALHO DO MONOBLOCO (HABITÁCULO, ÁREA VISÍVEL) . : | SEM AVARIAS APARENTES (ÁREA VISÍVEL) |

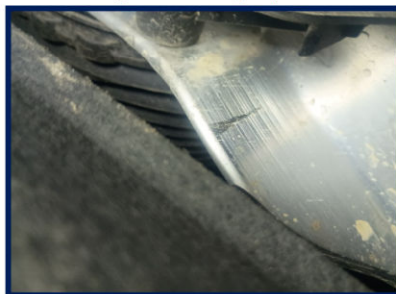
Longarina traseira/esquerda

| LONGARINA TRASEI. ESQ. : | SEM AVARIAS APARENTES |

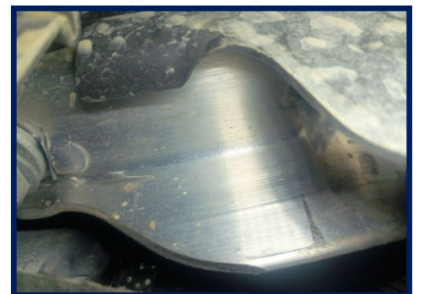
Longarina traseira/direita

| LONGARINA TRASEI. DIR. : | SEM AVARIAS APARENTES |

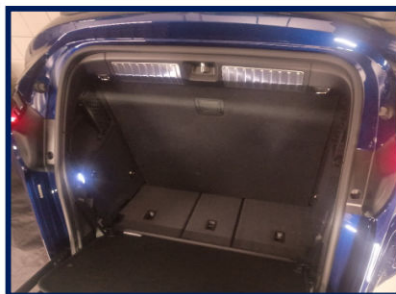
Assoalho Int. Portamalas

| ASSOALHO DO PORTAMALAS / CAÇAMBA . : | SEM AVARIAS APARENTES (ÁREA VISÍVEL) |

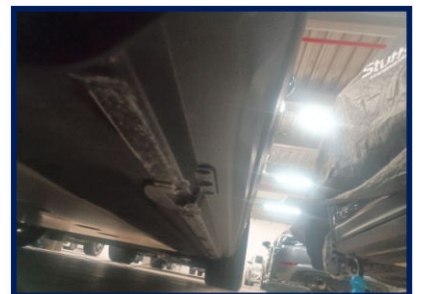
CAIXA DE AR DIR.

| CAIXA DE AR DIREITA . : | SEM AVARIAS APARENTES |

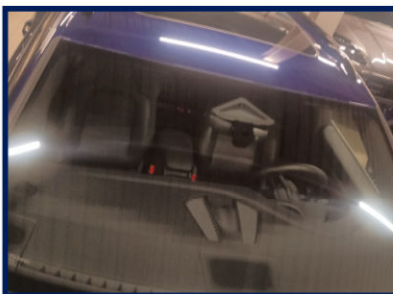
| FOLHA DO TETO . : | SEM AVARIAS APARENTES (ÁREA VISÍVEL) |
