**LAUDO DE VISTORIA CAUTELAR**

**JEEP/COMPASS SPORT F**

**2019/ 2019 - BRANCA - ALCOOL/GASOLINA**

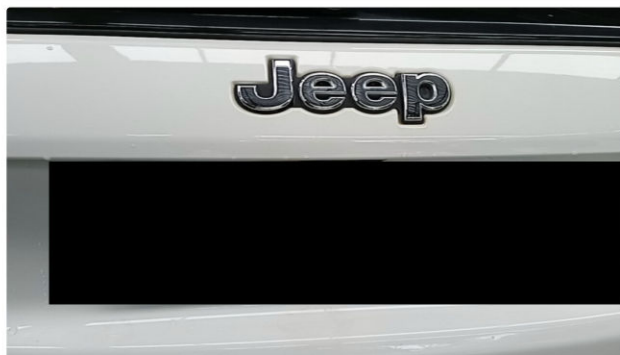
Placas (PIV)

✓ 208 - Sem vestígios de irregularidades.

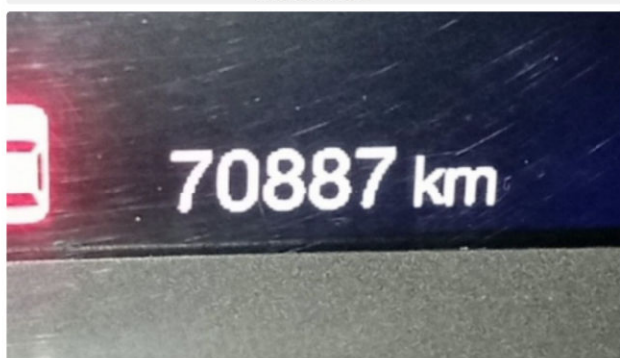
Hodômetro

✓ 249 - Registro fotografado/observado.

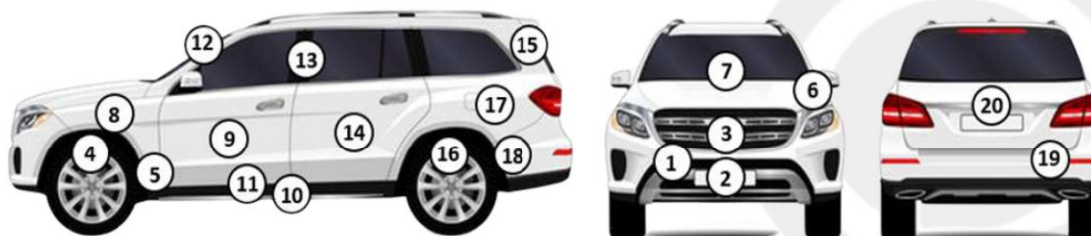
| 1 - Envolvente/para choque dianteiro | Original |
| 2 - Alma para choque dianteiro/painel front inferior/crashbox | Original |
| 3 - Painel frontal superior | Original |
| 4 - Longarina dianteira inferior/superior esquerda | Original |
| 5 - Caixa de roda dianteira esquerda | Original |
| 6 - Torre do amortecedor dianteiro esquerdo | Original |
| 7 - Painel corta fogo | Original |
| 8 - Para lama/folha lateral dianteira esquerda | Original |
| 9 - Porta dianteira esquerda | Original |
| 10 - Caixa de ar/soleira esquerda | Original |
| 11 - Assoalho do habitáculo lado esquerdo | Original |
| 12 - Coluna dianteira esquerda | Original |
| 13 - Coluna média/central esquerda | Original |
| 14 - Porta traseira esquerda | Original |
| 15 - Coluna traseira esquerda | Original |
| 16 - Caixa de roda traseira esquerda | Original |
| 17 - Folha lateral traseira esquerda | Original |
| 18 - Longarina traseira esquerda | Original |
| 19 - Envolvente/para choque traseiro | Original |
| 20 - Capô/tampa do porta malas/caçamba/painel traseiro | Original |

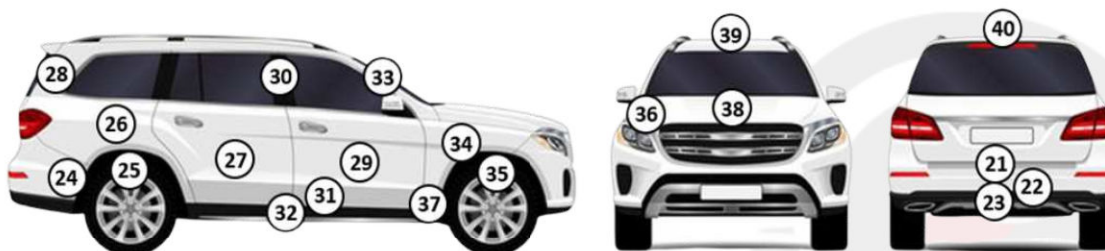
| 21 - Painel traseiro | Original |
| 22 - Alma do para choque traseiro | Original |
| 23 - Assoalho do porta malas/caçamba | Original |
| 24 - Longarina traseira direita | Original |
| 25 - Caixa de roda traseira direita | Original |
| 26 - Folha lateral traseira direita | Original |
| 27 - Porta traseira direita | Original |
| 28 - Coluna traseira direita | Original |
| 29 - Porta dianteira direita | Original |
| 30 - Coluna média/central direita | Original |
| 31 - Assoalho do habitáculo lado direito | Original |
| 32 - Caixa de ar/soleira direita | Original |
| 33 - Coluna dianteira direita | Original |
| 34 - Para lama/folha lateral dianteira direita | Original |
| 35 - Caixa de roda dianteira direita | Original |
| 36 - Torre do amortecedor dianteiro direito | Original |
| 37 - longarina dianteira inferior/superior direita | Original |
| 38 - Capô/tampa do compartimento do motor | Original |
| 39 - Folha do teto/painel traseiro | Original |
| 40 - Estrutura do teto | Original |
