PLACA [REDACTED]  
MODELO DO VEÍCULO: X2 XDRIVE20i MSP

**VISTORIA  
CERTICAR**

X2 XDRIVE20I MSP

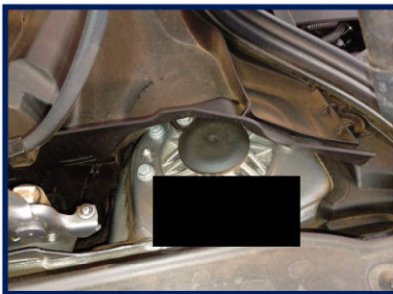
Torre amort diant/direita

SEM AVARIAS APARENTES

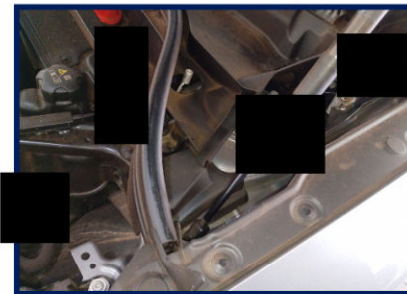
Torre amort diant/esquer

SEM AVARIAS APARENTES

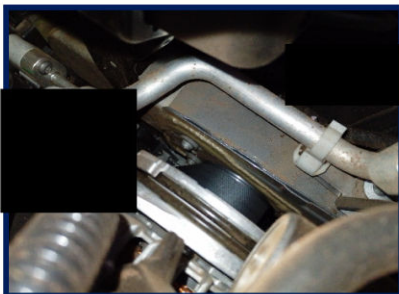
Longarina dianti/direita

SEM AVARIAS APARENTES

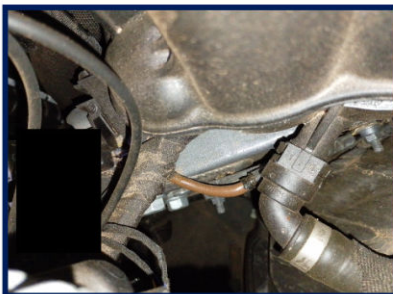
Longarina dianteira/esquerda

SEM AVARIAS APARENTES

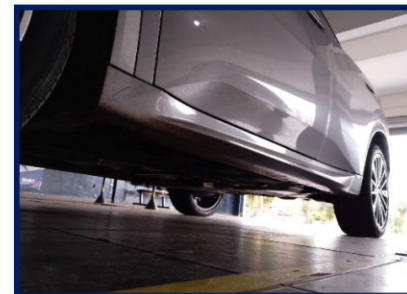
Caixa De Ar Esq

SEM AVARIAS APARENTES

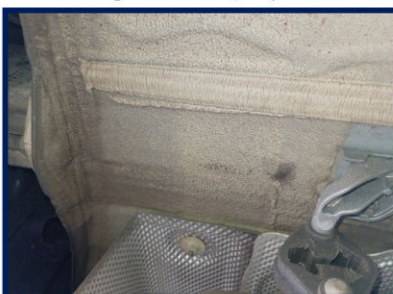
Longarina traseira/esquerda

SEM AVARIAS APARENTES

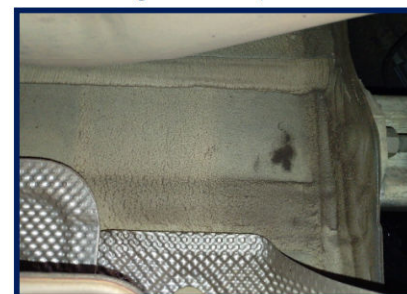
Longarina traseira/direita

SEM AVARIAS APARENTES

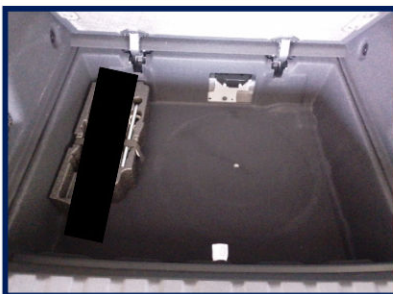
Assoalho Int. Portamalas

ASSOALHO DO PORTAMALAS / CAÇAMBA . : SEM AVARIAS APARENTES (ÁREA VISÍVEL)

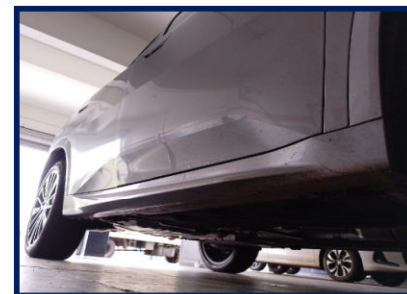
CAIXA DE AR DIR.

SEM AVARIAS APARENTES

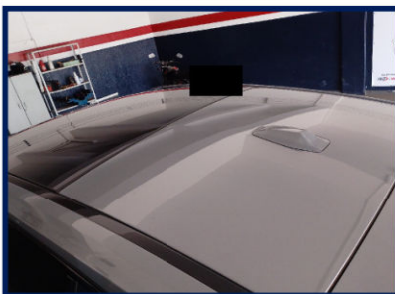
FOLHA DO TETO . : SEM AVARIAS APARENTES (ÁREA VISÍVEL)
