**LAUDO DE VISTORIA CAUTELAR**

**RAM /CLASSIC LARAMIE**

**2022/ 2022 - VERMELHA - GASOLINA**

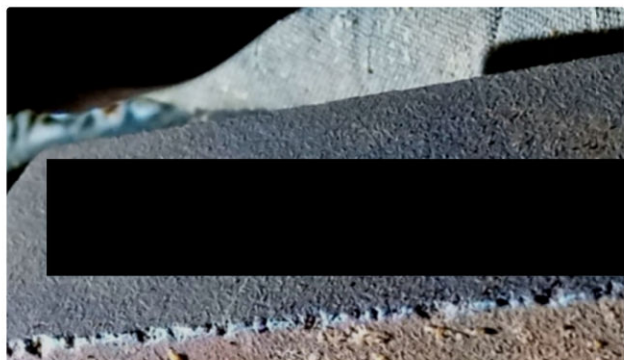
Gravação do Motor

✓ 018 - Gravação identificadora sem vestígios aparentes de adulteração.

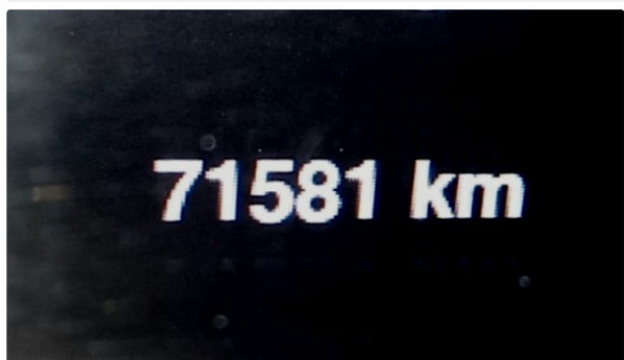
Hodômetro

✓ 249 - Registro fotografado/observado.

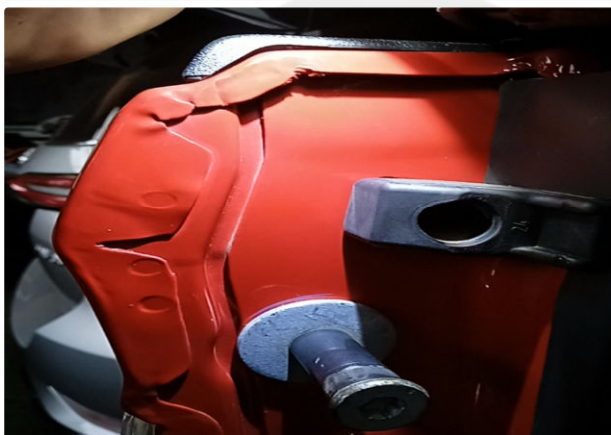
FOLHA LATERAL TRASEIRA ESQUERDA

| 18 - Folha lateral traseira esquerda | Original |

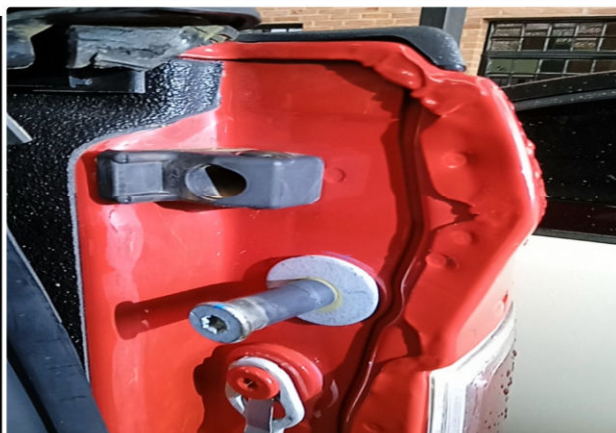
FOLHA LATERAL TRASEIRA DIREITA

| 26 - Folha lateral traseira direita | Original |

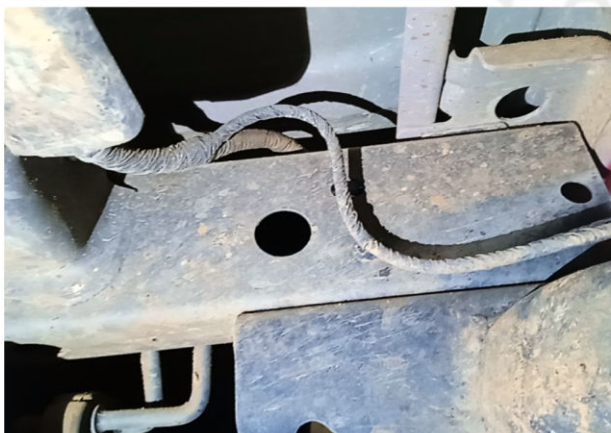
LONGARINA TRASEIRA DIREITA

| 24 - Longarina traseira direita | Original |

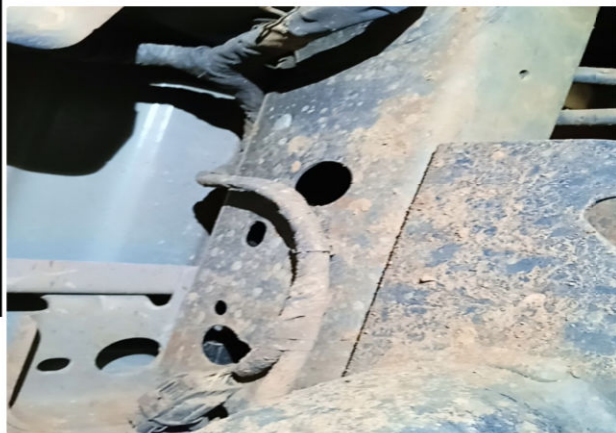
LONGARINA TRASEIRA ESQUERDA

| 19 - Longarina traseira esquerda | Original |

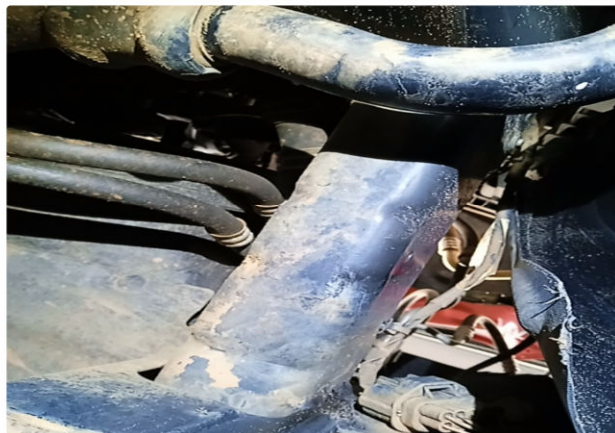
LONGARINA DIANTEIRA DIREITA

| 38 - longarina dianteira inferior/superior direita | Original |

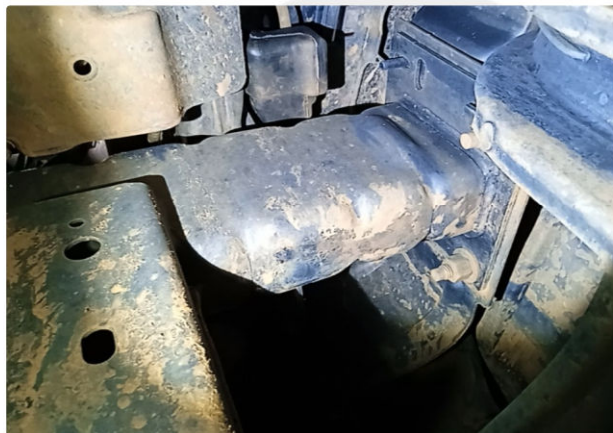
LONGARINA DIANTEIRA ESQUERDA

| 4 - Longarina dianteira inferior/superior esquerda | Original |
