**LAUDO DE VISTORIA CAUTELAR**

**JEEP /RENEGADE SPT T270**

**2024/ 2025 - PRETA - ALCOOL/GASOLINA**

**IGUATEMI AUTOMÓVEIS**

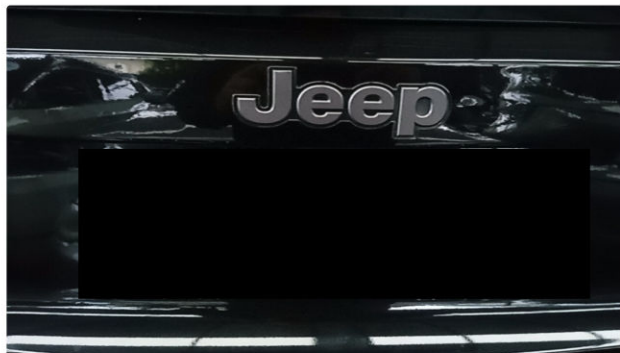
Placas (PIV)

✓ 208 - Sem vestígios de irregularidades.

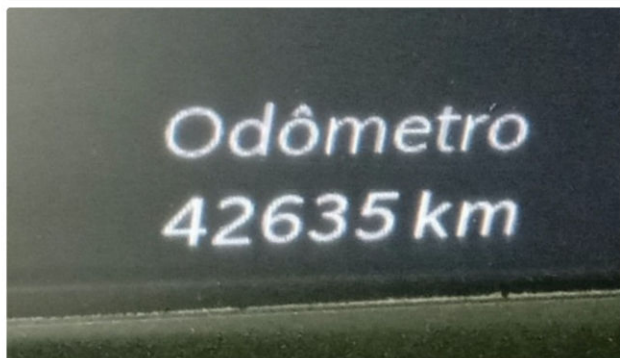
Hodômetro

✓ 249 - Registro fotografado/observado.

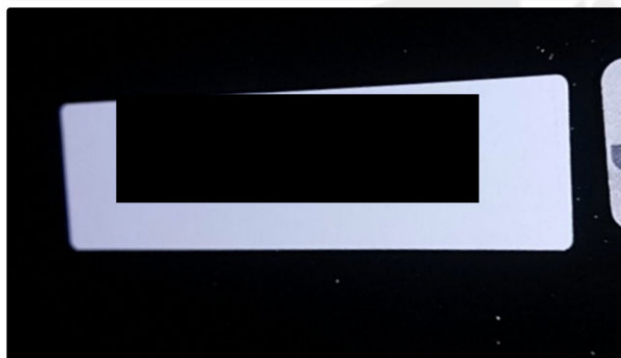
Eta/VIS

✓ 249 - Registro fotografado/observado.
