## LAUDO DE VISTORIA CAUTELAR

Marca, Modelo e Ano fabricação/Modelo  
**RAM/RAMPAGE LARAMIE DS**  
**2024/ 2024 - PRETA - DIESEL**

Solicitante  
**IGUATEMI AUTOMÓVEIS**

**APROVADO**

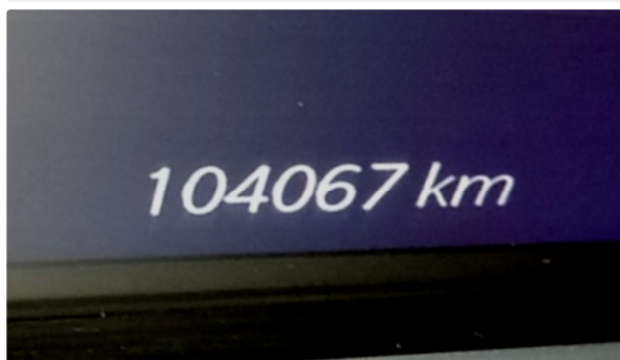
Hodômetro

✓ 249 - Registro fotografado/observado.

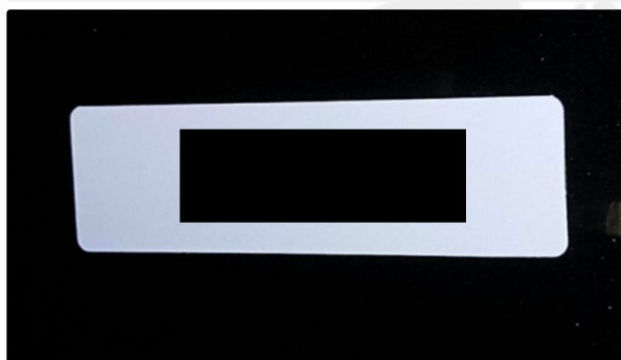
Eta/VIS

✓ 249 - Registro fotografado/observado.

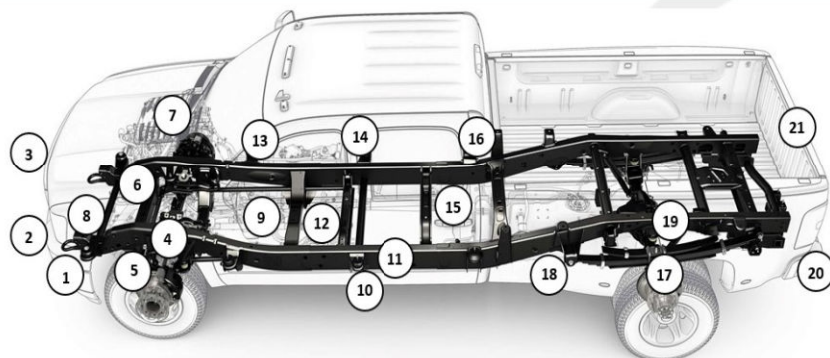
AVALIAÇÃO ESTRUTURAL

| 1 - Envolvente/para choque dianteiro | Original |
| 2 - Alma para choque diante/painel front infe/crashbox | Original |
| 3 - Painel frontal superior | Original |
| 4 - longarina dianteira inferior/superior esquerda | Original |
| 5 - Caixa de roda dianteira esquerda | Original |
| 6 - Torre do amortecedor dianteiro esquerdo | Original |
| 7 - Painel corta fogo | Original |
| 8 - Para lama/folha lateral dianteira esquerda | Original |
| 9 - Porta dianteira esquerda | Original |
| 10 - Caixa de ar/soleira esquerda | Original |
| 11 - Longarina média esquerda | Original |
| 12 - Assoalho do habitáculo lado esquerdo | Original |
| 13 - Coluna dianteira esquerda | Original |
| 14 - Coluna média/central esquerda | Original |
| 15 - Porta traseira esquerda | Original |
| 16 - Coluna traseira esquerda | Original |
| 17 - Caixa de roda traseira esquerda | Original |
| 18 - Folha lateral traseira esquerda | Original |
| 19 - Longarina traseira esquerda | Original |
| 20 - Envolvente/para choque traseiro | Original |
| 21 - Capô/tampa do porta malas/caçamba/painel traseiro | Original |

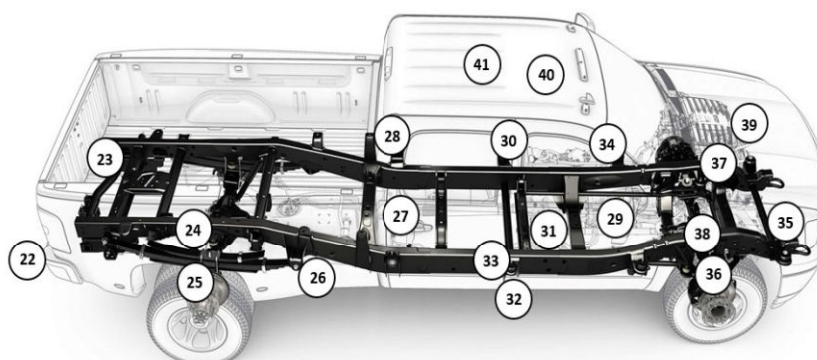
| ● 22 - Alma do para choque traseiro | Original |
| ● 23 - Assoalho do porta malas/caçamba | Original |
| ● 24 - Longarina traseira direita | Original |
| ● 25 - Caixa de roda traseira direita | Original |
| ● 26 - Folha lateral traseira direita | Original |
| ● 27 - Porta traseira direita | Original |
| ● 28 - Coluna traseira direita | Original |
| ● 29 - Porta dianteira direita | Original |
| ● 30 - Coluna média/central direita | Original |
| ● 31 - Assoalho do habitáculo lado direito | Original |
| ● 32 - Caixa de ar/soleira direita | Original |
| ● 33 - Longarina média direita | Original |
| ● 34 - Coluna dianteira direita | Original |
| ● 35 - Para lama/folha lateral dianteira direita | Original |
| ● 36 - Caixa de roda dianteira direita | Original |
| ● 37 - Torre do amortecedor dianteiro direito | Original |
| ● 38 - longarina dianteira inferior/superior direita | Original |
| ● 39 - Capô/tampa do compartimento do motor | Original |
| ● 40 - Folha do teto/painel traseiro | Original |
| ● 41 - Estrutura do teto | Original |

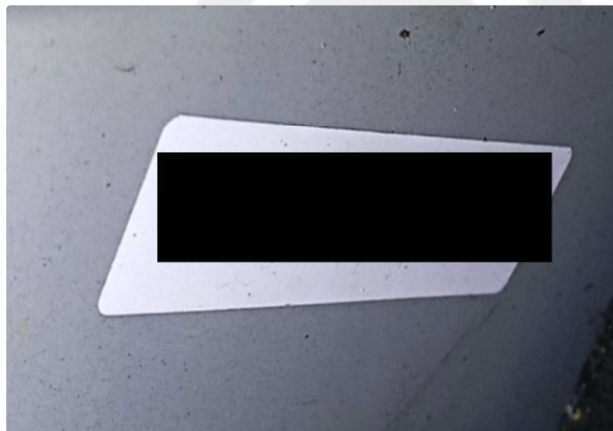
Eta/VIS do compartimento do motor

✓ 8 - Eta original

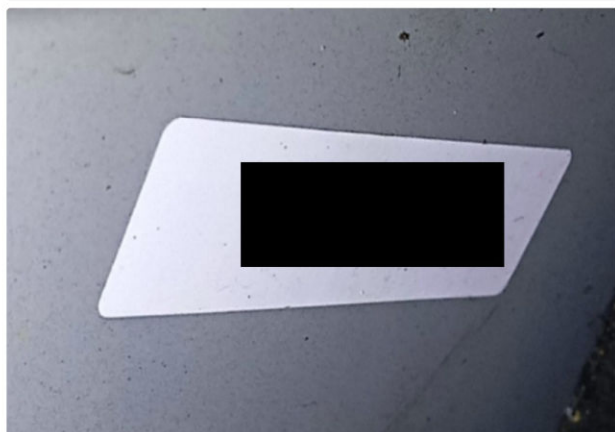
Eta/VIS do assoalho

✓ 8 - Eta original
