## LAUDO DE VISTORIA CAUTELAR

Marca, Modelo e Ano fabricação/Modelo  
**JEEP/COMPASS TRAIL TD**  
**2021/ 2022 - BRANCA - DIESEL**

Solicitante  
**IGUATEMI AUTOMÓVEIS**

**APROVADO**

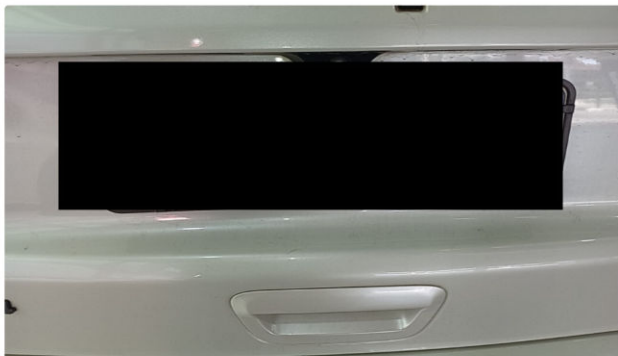
Placas (PIV)

✓ 208 - Sem vestígios de irregularidades.

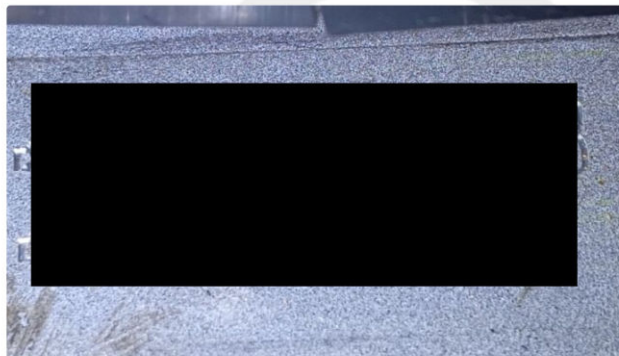
Gravação do Chassi

✓ 018 - Gravação identificadora sem vestígios aparentes de adulteração.

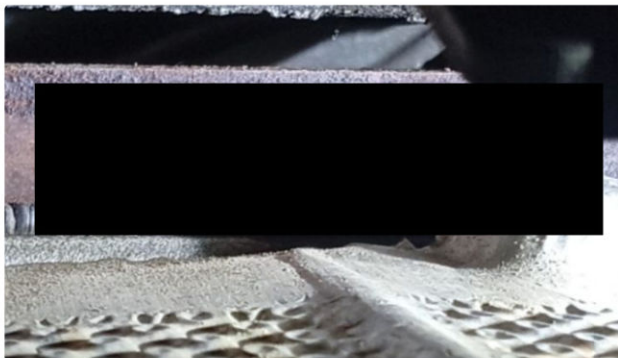
Gravação do Motor

✓ 018 - Gravação identificadora sem vestígios aparentes de adulteração.

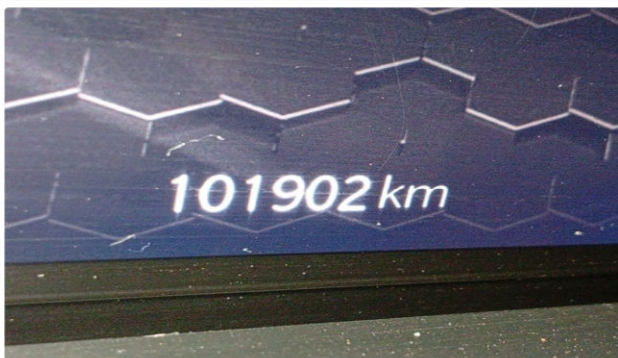
Hodômetro

✓ 249 - Registro fotografado/observado.

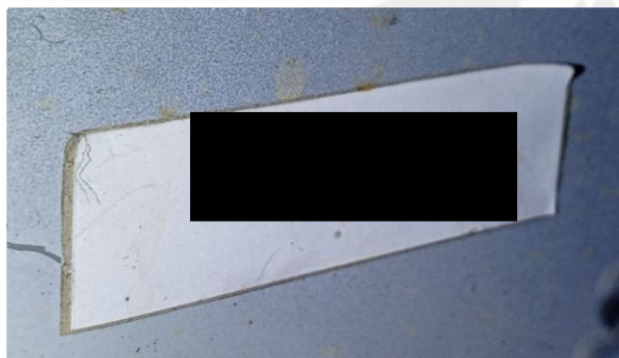
Eta/VIS

✓ 249 - Registro fotografado/observado.
