**LAUDO DE VISTORIA CAUTELAR**

**JEEP/RENEGADE SPORT AT**

**2019/ 2020 - PRETA - ALCOOL/GASOLINA**

**IGUATEMI AUTOMÓVEIS**

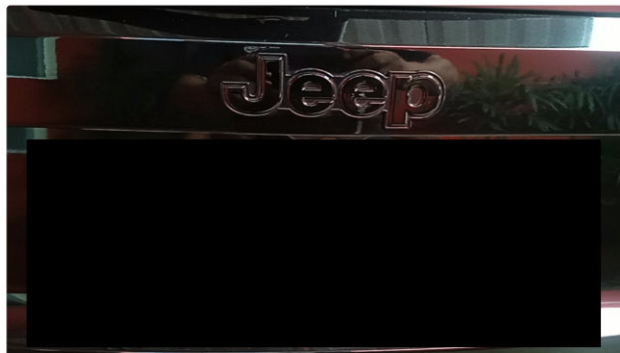
Placas (PIV)

✓ 208 - Sem vestígios de irregularidades.

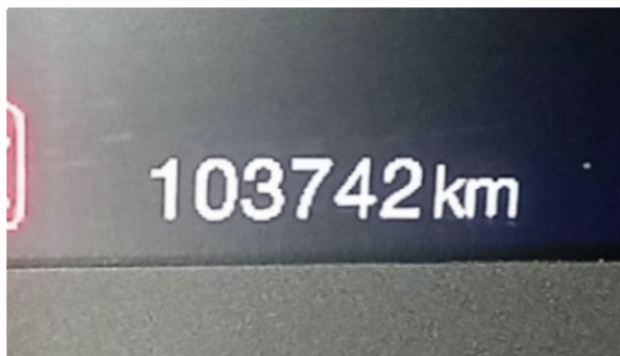
Hodômetro

✓ 249 - Registro fotografado/observado.

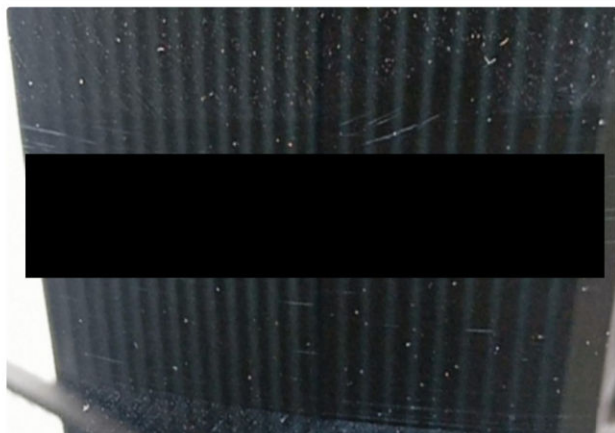
✓ 128 - Não original

VIDRO PARA BRISAS NÃO ORIGINAL
