**LAUDO DE VISTORIA CAUTELAR**

**JEEP/COMMANDER OVR T**

**2024/ 2025 - PRATA - ALCOOL/GASOLINA**

**IGUATEMI AUTOMÓVEIS**

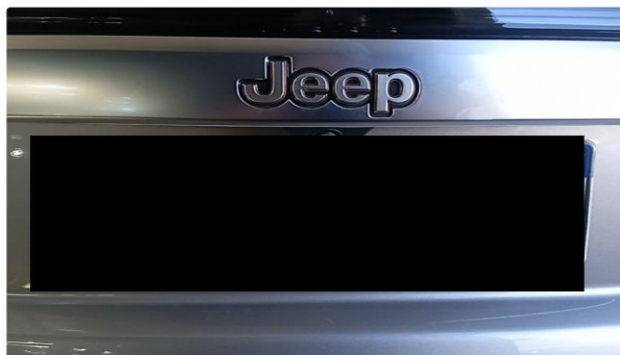
Placas (PIV)

✓ 208 - Sem vestígios de irregularidades.

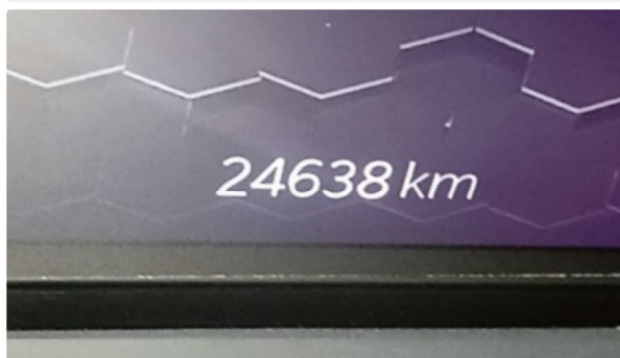
Hodômetro

✓ 249 - Registro fotografado/observado.

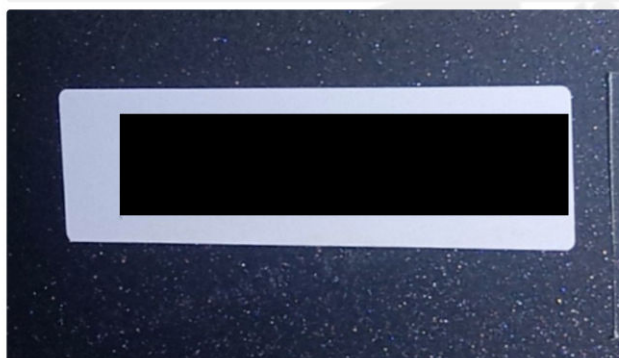
Eta/VIS

✓ 249 - Registro fotografado/observado.

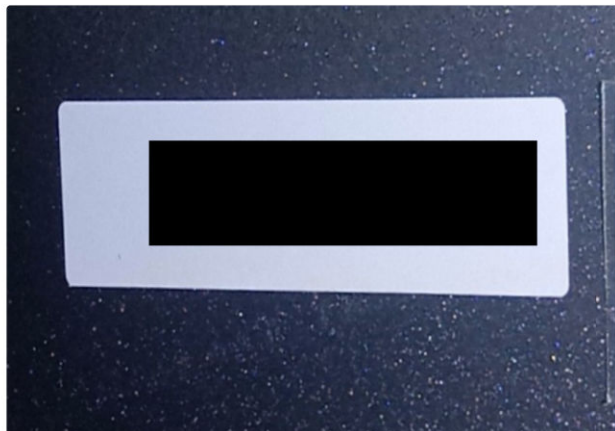
Eta/VIS do batente da porta

✓ 8 - Eta original

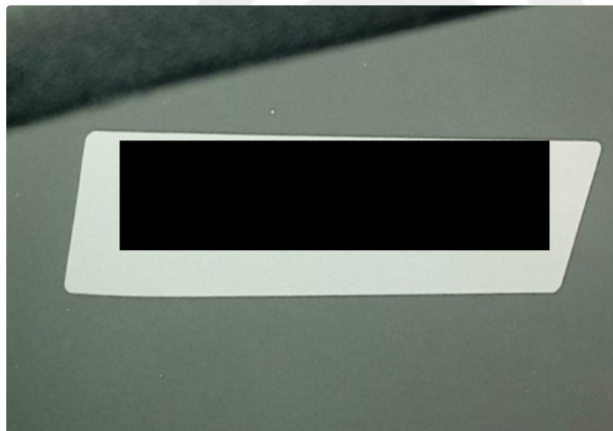
Eta/VIS do compartimento do motor

✓ 8 - Eta original

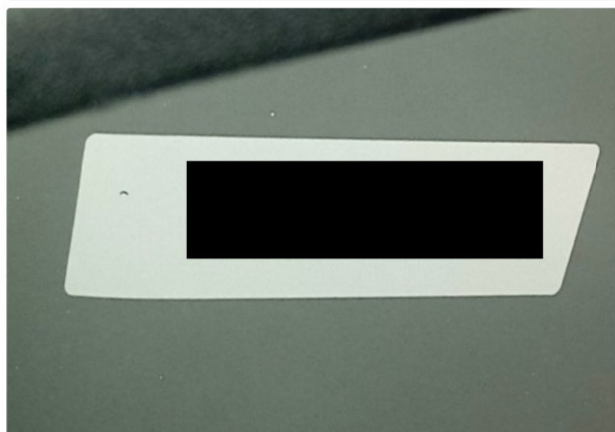
Eta/VIS do assoalho

✓ 8 - Eta original

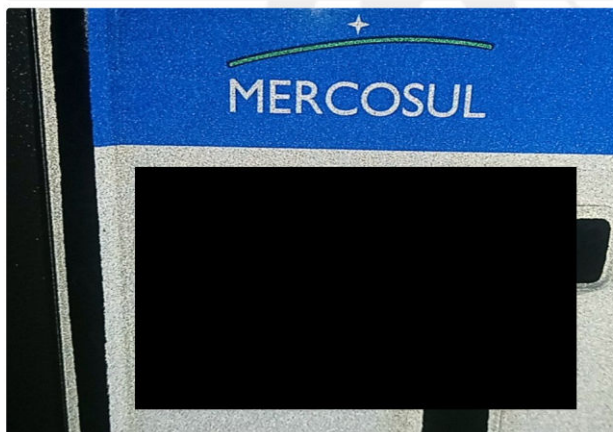
Lacre /QR code

✓ 208 - Sem vestígios de irregularidades.

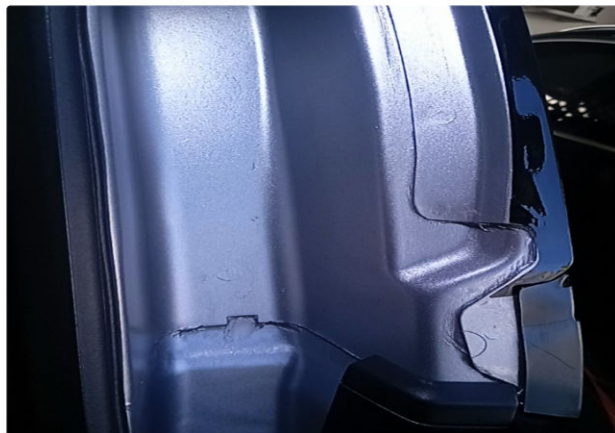
FOLHA LATERAL TRASEIRA DIREITA

| 26 - Folha lateral traseira direita | Original |

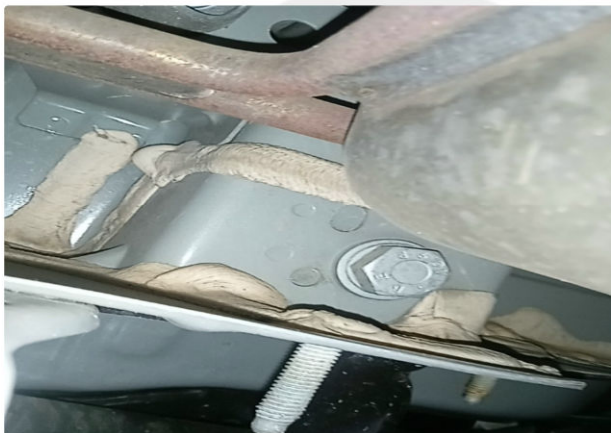
LONGARINA TRASEIRA ESQUERDA

| 18 - Longarina traseira esquerda | Original |
