## LAUDO DE VISTORIA CAUTELAR

Marca, Modelo e Ano fabricação/Modelo  
**RAM/RAMPAGE LARAMIE DS**  
**2025/ 2025 - CINZA - DIESEL**

Solicitante  
**IGUATEMI AUTOMÓVEIS**

**APROVADO**

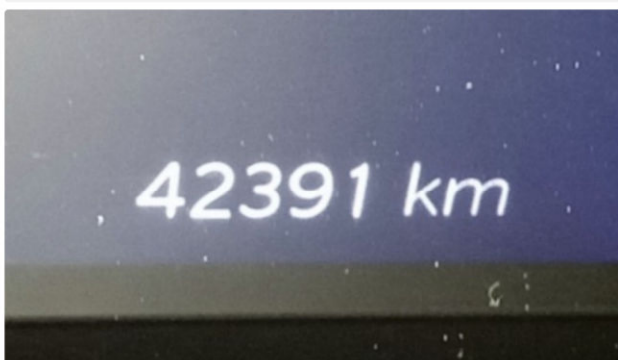
Hodômetro

✓ 249 - Registro fotografado/observado.

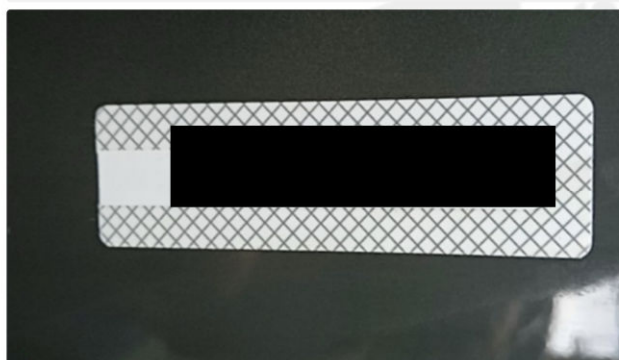
Eta/VIS

✓ 249 - Registro fotografado/observado.
