## LAUDO DE VISTORIA CAUTELAR

RAM/RAMPAGE RT GAS

2025/ 2026 - PRETA - GASOLINA

IGUATEMI AUTOMÓVEIS

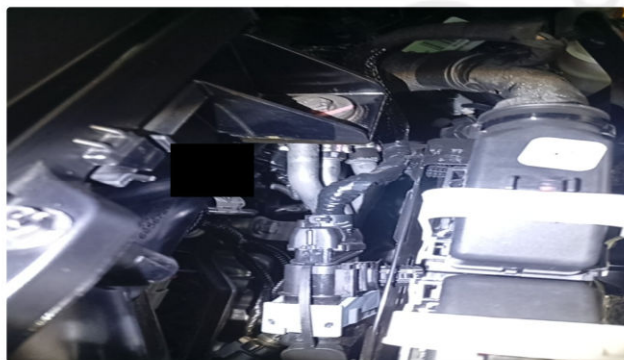
Gravação do Câmbio

✓ - 066.1 Gravação identificadora obstruída/sem acesso

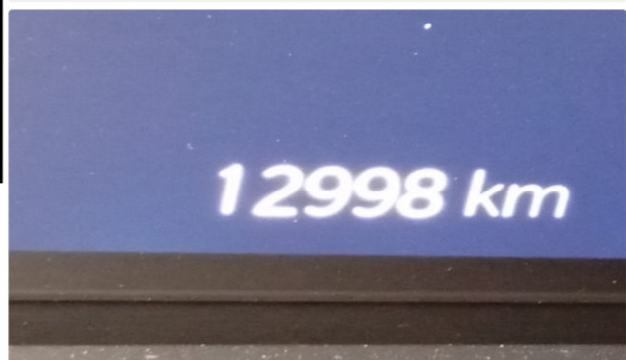
Hodômetro

✓ 249 - Registro fotografado/observado.
