## APRESENTAÇÃO

| UNIDADE: | ITAIM BIBI |

| MARCA: | BMW |
| MODELO: | 320I |

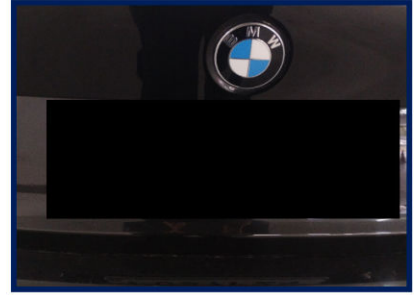
Placa

PLACA DENTROS DOS PADRÕES

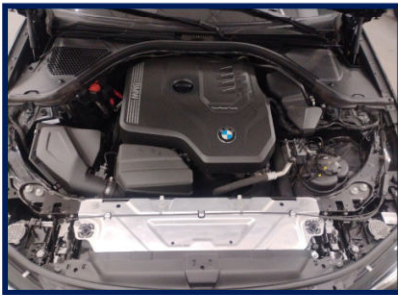
Câmbio

NUMERAÇÃO OBSTRUÍDA (ITEM EXCLUÍDO DO PARECER)

NÃO POSSUI CADASTRO NA BIN

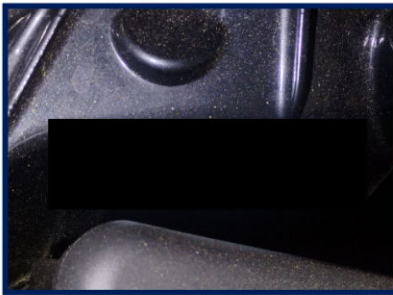
Etiqueta ETA Motor

ETA DENTRO DOS PADRÕES / NUMERAÇÃO COINCIDE COM O CHASSI

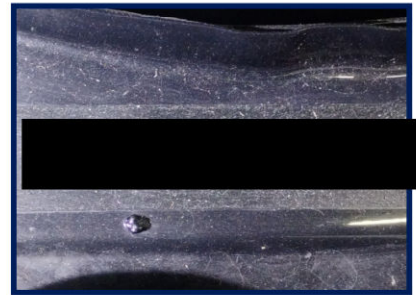
Chassi

DENTRO DOS PADRÕES HABITUAIS DO FABRICANTE

REGIÃO ÍNTEGRA

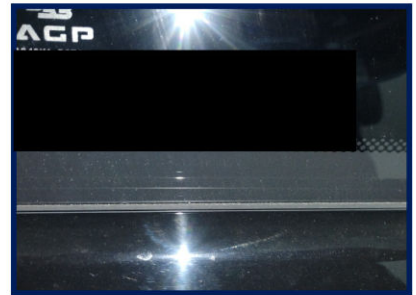
Gravação do vidro

GRAVAÇÃO NÃO ORIGINAL / COINCIDE COM O CHASSI

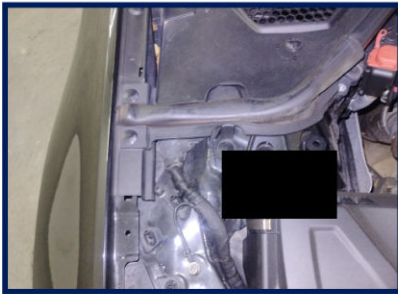
Torre amort diant/direita

TORRE DO AMORTECEDOR DIANTEI. DIR. : SEM AVARIAS APARENTES

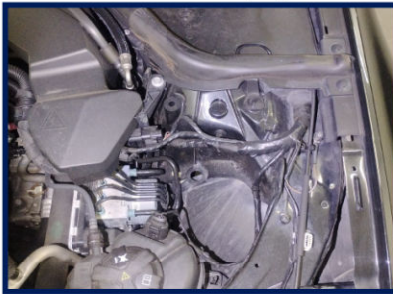
Torre amort diant/esquer

TORRE DO AMORTECEDOR DIANTEI. ESQ. : SEM AVARIAS APARENTES

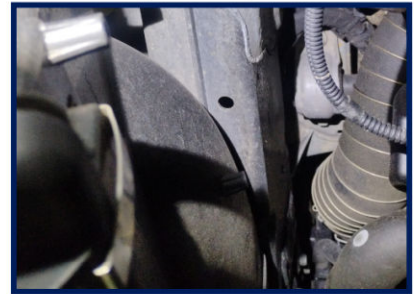
Longarina dianti/direita

LONGARINA DIANTEI. DIR. : SEM AVARIAS APARENTES

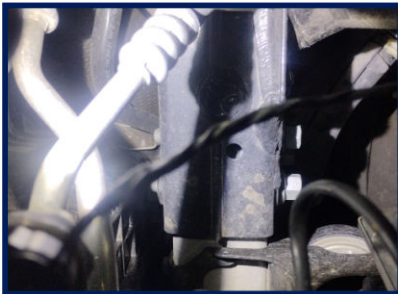
Longarina dianteira/esquerda

LONGARINA DIANTEI. ESQ. : SEM AVARIAS APARENTES

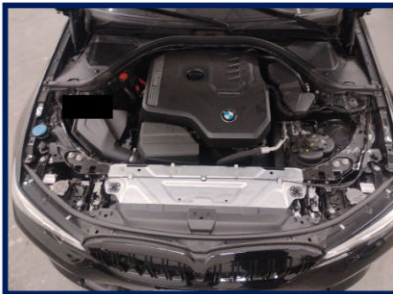
Painel Dianteiro

PAINEL DIANT. INF./SUP. OU ALMA DO PARACHOQUE: SEM AVARIAS APARENTES

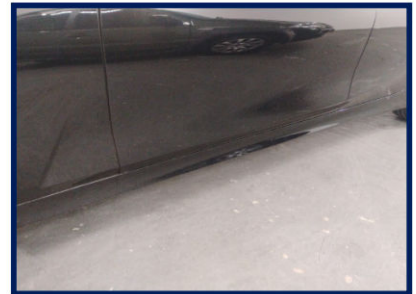
Caixa De Ar Esq

CAIXA DE AR ESQUERDA. : SEM AVARIAS APARENTES

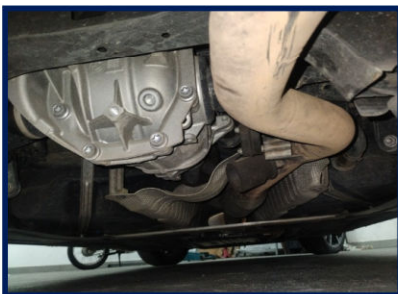
Assoalho Central

ASSOALHO DO MONOBLOCO (HABITÁCULO, ÁREA VISÍVEL) : SEM AVARIAS APARENTES (ÁREA VISÍVEL)

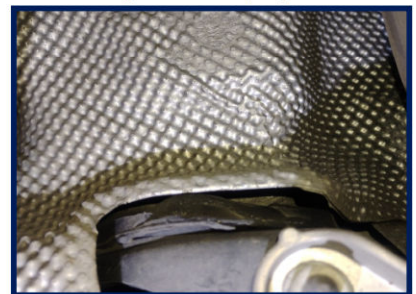
Longarina traseira/esquerda

LONGARINA TRASEI. ESQ. : SEM AVARIAS APARENTES

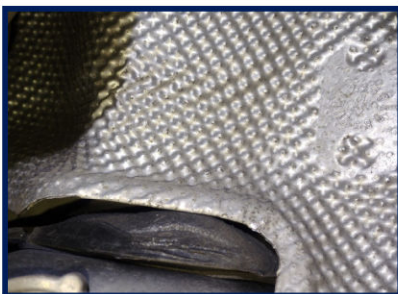
Longarina traseira/direita

LONGARINA TRASEI. DIR. : SEM AVARIAS APARENTES

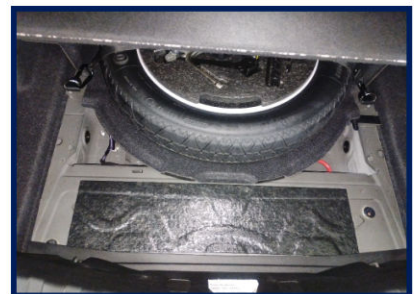
Assoalho Int. Portamalas

ASSOALHO DO PORTAMALAS / CAÇAMBA. : SEM AVARIAS APARENTES (ÁREA VISÍVEL)

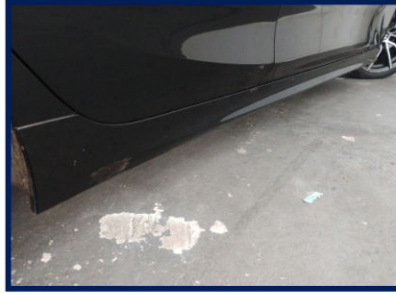
CAIXA DE AR DIR.

CAIXA DE AR DIREITA. : SEM AVARIAS APARENTES
