## SITUAÇÃO GERAL

**APROVADO**

## DADOS GERAIS DO VEÍCULO

| MODELO: | 320I ACTIVE FLEX |

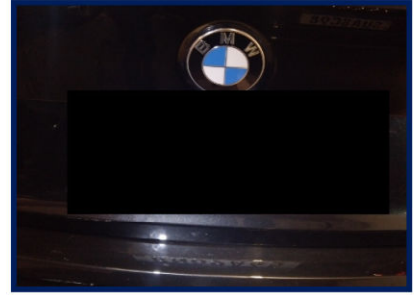
Placa

PLACA DENTROS DOS PADRÕES

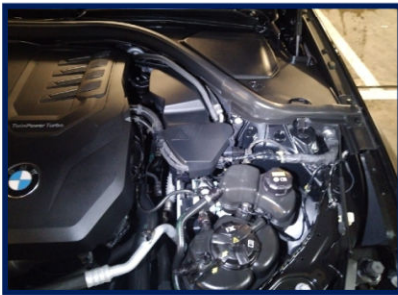
Câmbio

NUMERAÇÃO OBSTRUÍDA (ITEM EXCLUÍDO DO PARECER)  
NÃO POSSUI CADASTRO NA BIN

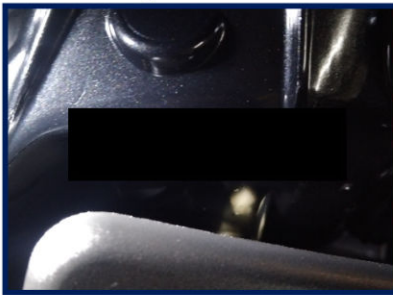
Etiqueta ETA Motor

ETA MOTOR : ETA DENTRO DOS PADRÕES / NUMERAÇÃO COINCIDE COM O CHASSI  
ETA BATENTE DA PORTA : ETA DENTRO DOS PADRÕES / NUMERAÇÃO COINCIDE COM O CHASSI  
ETA ASSOALHO : NÃO OBRIGATÓRIO  
PLAQUETA ANO FABRICAÇÃO : PLAQUETA OK (NACIONAIS E IMPORT. APÓS 1999)

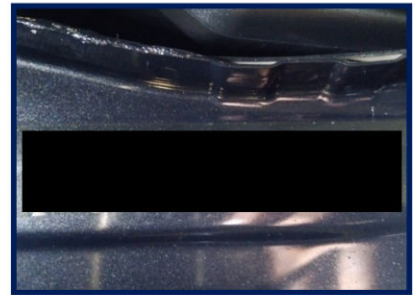
Chassi

DENTRO DOS PADRÕES HABITUAIS DO FABRICANTE  
REGIÃO ÍNTEGRA

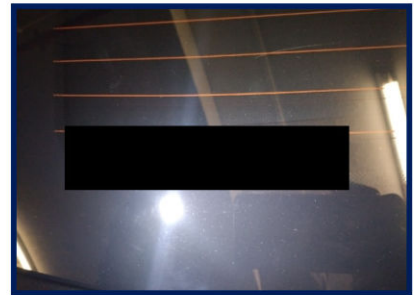
Gravação do vidro

PARABRISA : GRAVAÇÃO NÃO ORIGINAL / COINCIDE COM O CHASSI  
PORTA DIANTE. ESQ. : GRAVAÇÃO NÃO ORIGINAL / COINCIDE COM O CHASSI  
PORTA TRAS. ESQ / LAT TRAS. ESQ. : GRAVAÇÃO NÃO ORIGINAL / COINCIDE COM O CHASSI

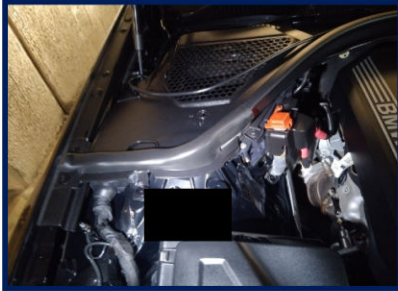
Torre amort diant/direita

| TORRE DO AMORTECEDOR DIANTEI. DIR.: | SEM AVARIAS APARENTES |

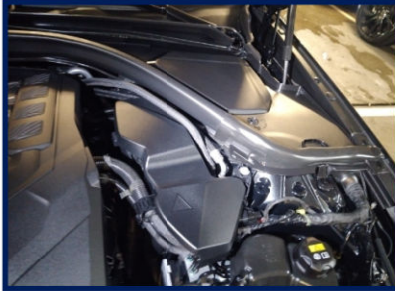
Torre amort diant/esquer

| TORRE DO AMORTECEDOR DIANTEI. ESQ.: | SEM AVARIAS APARENTES |

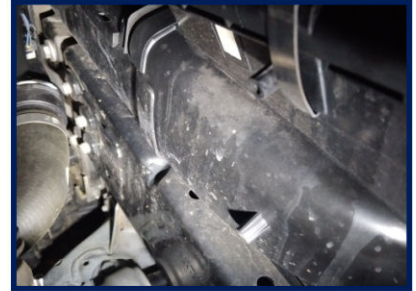
Longarina dianti/direita

| LONGARINA DIANTEI. DIR.: | SEM AVARIAS APARENTES |

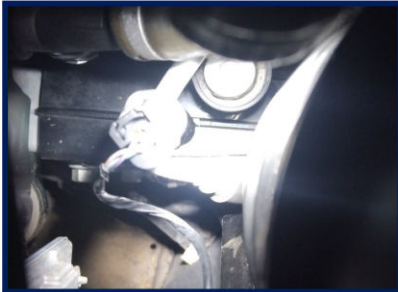
Longarina dianteira/esquerda

| LONGARINA DIANTEI. ESQ.: | SEM AVARIAS APARENTES |

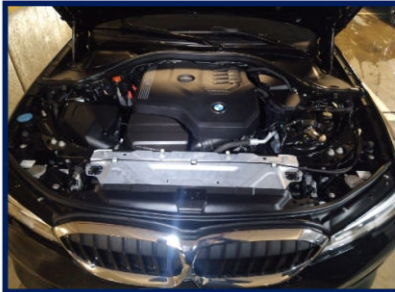
Painel Dianteiro

| PAINEL DIANT. INF./SUP. OU ALMA DO PARACHOQUE: | SEM AVARIAS APARENTES |

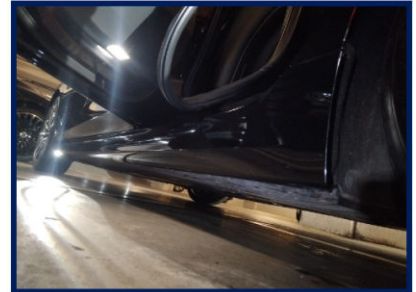
Caixa De Ar Esq

| CAIXA DE AR ESQUERDA.: | SEM AVARIAS APARENTES |

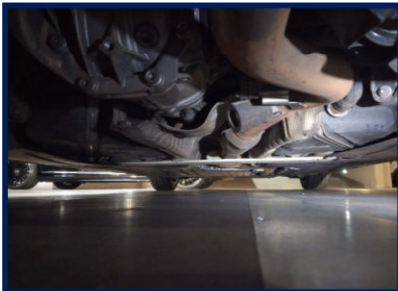
Assoalho Central

| ASSOALHO DO MONOBLOCO (HABITÁCULO, ÁREA VISÍVEL).: | SEM AVARIAS APARENTES (ÁREA VISÍVEL) |

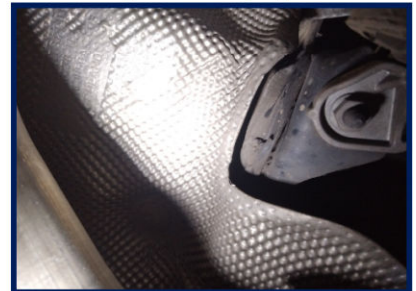
Longarina traseira/esquerda

| LONGARINA TRASEI. ESQ.: | SEM AVARIAS APARENTES |

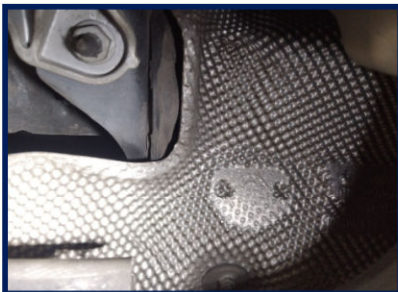
Longarina traseira/direita

| LONGARINA TRASEI. DIR.: | SEM AVARIAS APARENTES |

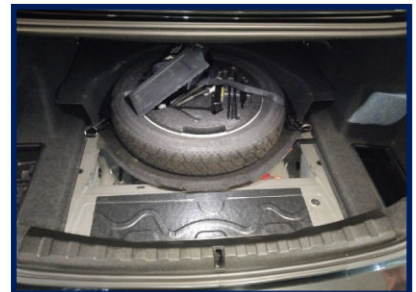
Assoalho Int. Portamalas

| ASSOALHO DO PORTAMALAS / CAÇAMBA.: | SEM AVARIAS APARENTES (ÁREA VISÍVEL) |

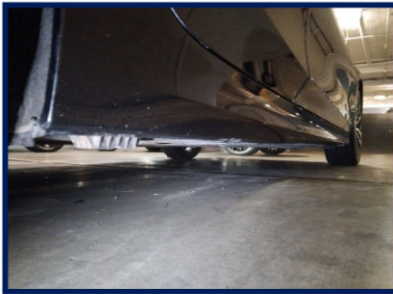
CAIXA DE AR DIR.

| CAIXA DE AR DIREITA.: | SEM AVARIAS APARENTES |
