## Relatório Veicular

Relatório Veicular Nº Laudo [REDACTED]

Data: 14/09/2026 16:43

| DADOS DA PESQUISA | | | | DADOS COLETADO | |
|---|---|---|---|---|---|
| MARCA/MODELO: | FIAT/TORO RANCH AT9 4X4 | CATEGORIA | | HODÔMETRO | 35718 |

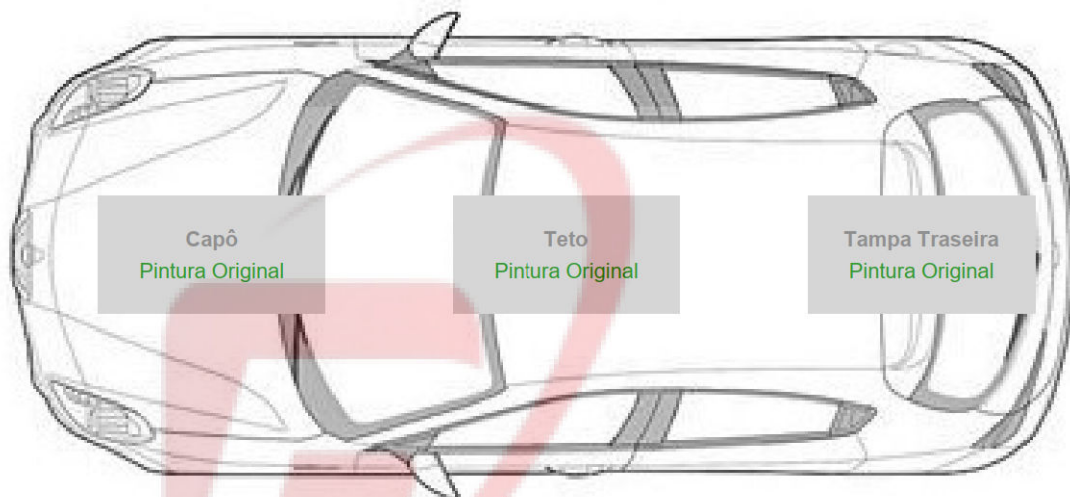
Lateral Dianteira LD  
Pintura Original

Porta Dianteira LD  
Pintura Original

Porta Traseira LD  
Pintura Original

Lateral Traseira LD  
Pintura Original

Lateral Dianteira LE  
Pintura Original

Porta Dianteira Esquerda  
Pintura Original

Porta Traseira Esquerda  
Pintura Original

Lateral Traseira  
Pintura Original

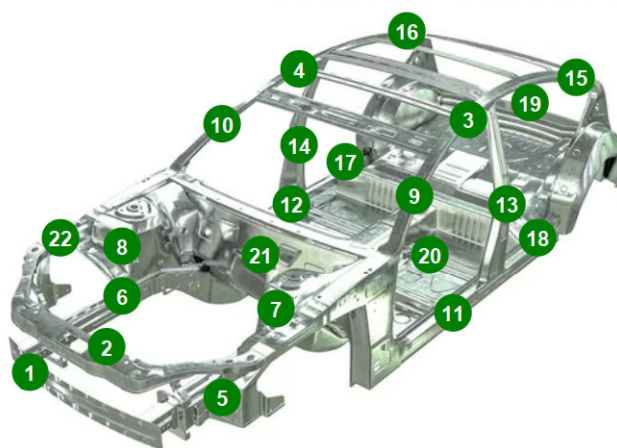
## Análise da Estrutura

✓ 701 - Não possui vestígio aparente de avaria, corte e ou reparo significativo nas partes estruturais da carroçaria.
